# RC橋脚の橋座部に生じるせん断損傷に対する 応急復旧工法の考案とその効果の検証実験

榎本武雄・井上崇雅・篠原聖二・星隈順一

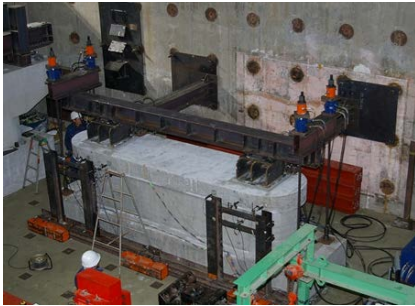
写真-2 検証実験のセットアップ状況

前述した応急復旧工法により、橋座部でせん断損傷したRC橋脚の水平耐力が損傷前の状態にまで回復させることができるかを検証するため、実際の既設橋脚を模した約1/2縮尺の壁式RC橋脚模型を用いて一方向静的繰返し載荷実験を行った（写真-2）。本実験では、まず既設橋脚の状態で行った。載荷は橋脚模型の橋座部に設置した支承部を模した2基の鋼製治具に油圧ジャッキを接続して水平変位を漸増させることにより行った。ここで、橋座部にせん断損傷が生じ、水平力の低下が確認されるまで水平変位を漸増させた（写真-3）。次に、H形鋼による応急復旧の施工を行った（図-3、写真-4）。そして、再度油圧ジャッキにより載荷を行い、水平耐力の回復について確認を行った。

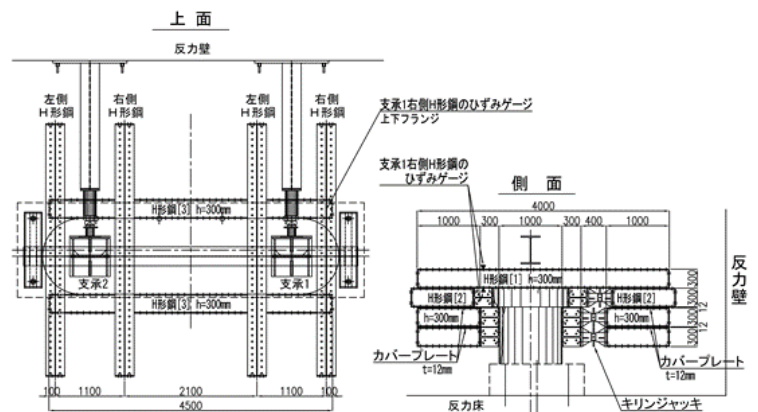
図-3 応急復旧後の載荷実験のセットアップ図

図-6に載荷点位置における水平荷重と橋座部に据え付けたH形鋼(図-3中の支承1の右側H形鋼)のフランジに生じたひずみの関係を示す。これより、水平荷重が900kNで最大500 $\mu$ 程度のひずみが生じていることがわかる。ひび割れが生じた橋座部のコンクリート部分は、載荷変位の増加に伴い載荷方向に移動しようとするが、この動きを応急復旧部材が拘束しようとするため橋座部に据え付けたH形鋼には曲げモーメントが発生する。この作用曲げモーメントに対してH形鋼には自身の曲げ剛性によって抵抗力が生まれ、これにより橋座部を水平方向に押さえつけようとする力が導入される(図-7)。このようなメカニズムで橋座部に作

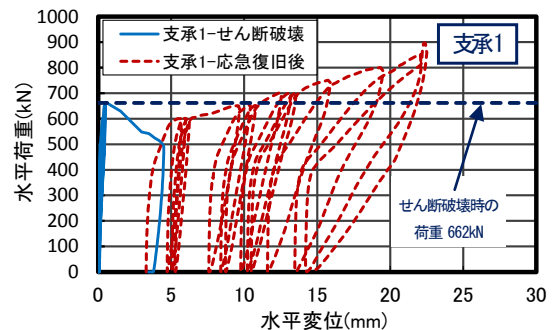
図-4 載荷点での水平荷重と水平変位の関係

既設橋脚に対する載荷実験の結果、支承1では、図-4 に青線で示す水平力ー水平変位の関係が得られた。すなわち、支承1に作用する水平力が662kNに達した際に、写真-3及び図-5中の紫色の線で示すように、支承側面から橋座部の側面方向へのひび割れ、橋座部前面への斜め方向へのひび割れ及び橋座頂部から橋脚下端方向へのひび割れがほぼ同時に発生し、これに伴って水平力の急激な低下が生じた。

次に、応急復旧後の再載荷実験により得られた支承1における水平力ー水平変位の関係を図-4中に赤線で比較して示す。これより、当初よりも剛性は小さくなるが、既設橋脚における最大水平力であった662kNを上回る水平抵抗を発揮できていることが確認できる。さらに加力を続け、水平荷重が700kNに到達すると、橋座部から橋脚前面へ生じていたせん断ひび割れの幅が拡大し始めた。そして、その後も載荷変位の増加につれて、そのひび割れ幅がさらに拡大していく挙動となった(図-5中の青色の線)が、この時点でも目標と

している耐力は確保できている状態であった。なお、支承2についても同様な挙動となった<sup>5)</sup>。

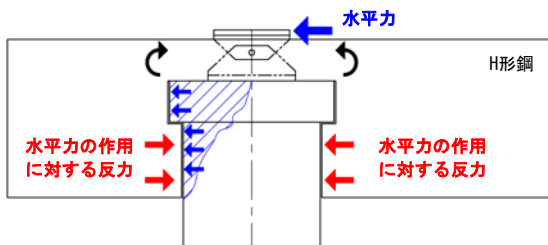
図-7 本工法のメカニズム

用するせん断力を応急復旧部材が分担することにより、失われた水平耐力が回復したのではないかと考えられる。
