トンネル覆工はく落防止対策に新技術を適用 ～補修後も覆工表面が見える工法（NAV工法）～

金谷 元・藤間誠司

Application of a New Exfoliation Prevention Method for Tunnel Lining ~The NAV Method to keep Concrete Surface Visible Even after its Application~

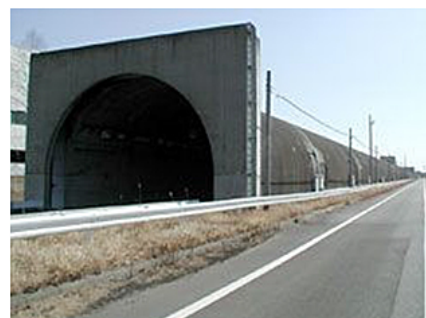
写真-2 国総研の実大トンネル

NAV工法を最初にコンクリート構造物へ施工したのは、小規模であるが開発当時の2004年、国土交通省国土技術政策総合研究所が所有する実大トンネル(茨城県つくば市、写真-2)に対してである。写真-3は施工11年後の状況、写真-4、5はそれぞれ施工前後のコンクリート面のひび割れの可視化状況を示す室内試験の状況である。

このトンネルは実験用ではあるが、覆工コンクリートの外部が露出しているため、トンネルの内部の季節変動に伴う温度変化が大きく、覆工面には貫通ひび割れも存在し、雨水の流入もあることから、トンネルの環境としては厳しい類に属する

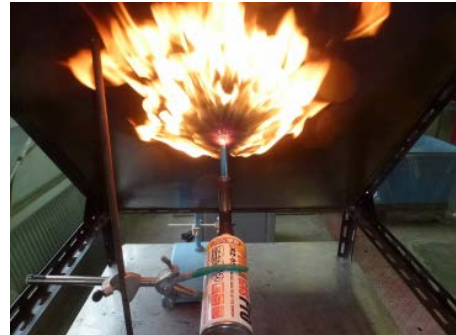
写真-6 延焼性試験状況

NAV工法はナイロクロス（可燃性）の使用を標準として開発したが、トンネル火災時の安全性をより高める工法の開発が求められてきた。そこで不燃性のガラスクロスを採用して、NAV工法を改良し、NAV-G工法として適用を図っている。ナイロン繊維は化学構造上、燃焼時に一部の有毒ガスの発生が懸念されるが、ガラスクロスではその可能性も解消されている。写真-6、7はNAV-G工法の延焼性試験(NEXCO トンネル施工管理要領で規定される試験条件)の状況で、消炎時間および燃焼範囲ともに基準を満たすことが確認された。
