# 実物大試験によるコンクリート舗装補修箇所の耐久性評価

加藤祐哉・内田雅隆・古賀裕久・若林由弥

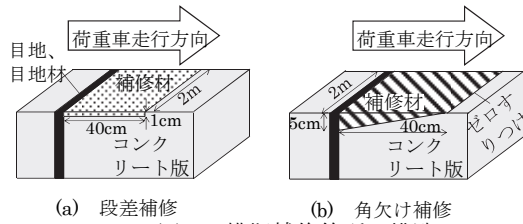
図-1 模擬補修箇所構造

補修箇所は実際の事例を参考に、深さ1cmの模擬段差（図-1(a)、5種類）と深さ5cmの模擬角欠け（傾斜・ゼロすりつけあり）（図-1(b)、5種類）とし、小型切削機を用いて走行方向の長さが40cmのものを形成した。なお、補修材を施工する際には、弱点になりやすいゼロすりつけ（図-1(b)参照）を避けるために、カッターを入れて補修厚さを確保するこ

とが一般的であるが、今回は厳しい条件で補修箇所の耐久性を確認するため、角欠けは図-1(b)の形状とした。ただし、今回の検討の範囲では、ゼロすりつけ部に起因する変状はほとんど確認されなかった。

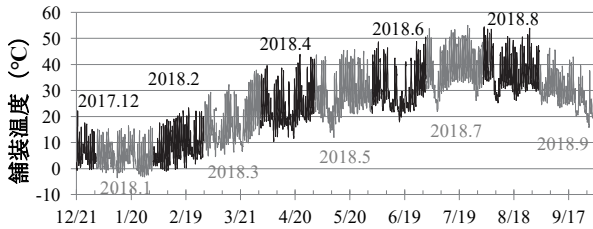
図-4 コンクリート舗装の温度 (深さ2.5cm)

用いた供試体の暴露試験を別途行っているが、RM-bを用いた供試体には写真-2に示すようにコンクリートとの付着界面に隙間が生じていた。RM-bとコンクリートの間に付着の喪失が生じた理由は明確ではないが、RM-bの線膨張率 (表-2) は $38.5 \times 10^{-6}/^{\circ}\text{C}$ と他の補修材よりも大きく、一般的なコンクリート ( $10 \times 10^{-6}/^{\circ}\text{C}$ 程度<sup>3)</sup>) との差が大きいこと、また、図-4に舗装走行実験場の補修箇所施工後のコンクリート舗装の温度 (補修箇所近傍で日照条件等が同様な箇所の表面から深さ2.5cmの値) を示すが、温度差10～20℃の温度変化が毎日作用しており、これらのことが、要因の1つとして考えられる。前回の報文<sup>2)</sup>で紹介した室内試験では、RM-bをはじめとしたセメント系、樹脂系補修材は付着の喪失やひび割れが生じなかったが、これは、室内試験は温度の変動がないため、温度変化のある暴露試験や実物大試験とは結果が異なると考えられる。
