◆ 報 文 ◆

世界における Flash Flood の特性と今後の研究課題

栗原淳一* 山越隆雄** 寺田秀樹***

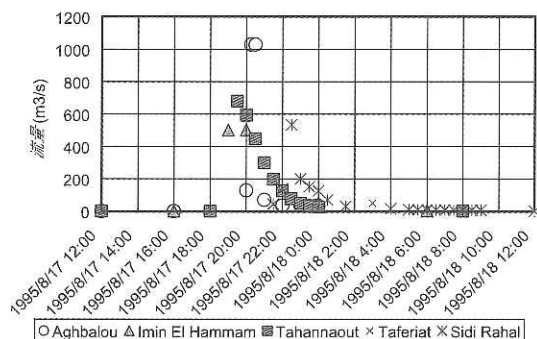
図-5 1995年8月Ourika谷周辺溪流の流量⁵⁾

1995年8月17日モロッコの南西部を代表する都市 Marrakech の南東約40kmに位置する流域面積495km²のOurika谷の上流域で、豪雨により大規模なFlash Floodが発生し、200人以上が犠牲となった(図-4)。災害のあったOurika谷周辺の年間降水量は約500mmで、夏季はほとんど降雨量がない。Flash Floodが発生した当日は、Ourika谷の上流では100mm/hを超す豪雨があったものの下流では2時間で3mm程度の降雨しか記録されていない。しかしながら、下流でも1時間未満で流量が増加し、数分で1,000m³/sに達した(図-5)。高山部では、雨水に赤みがかった泥が混じり、雹も混ざっていたとされ、水とともに流木や岩、車などが流されるとともに、悪臭やジェット機のような轟音、震動が洪水通過時にあったことが報告されており、土石流に近い形態であったことが想像される。
