樋門門柱部の耐震性に関する載荷実験

Cyclic loading tests on seismic performance of gatepost of sluiceway

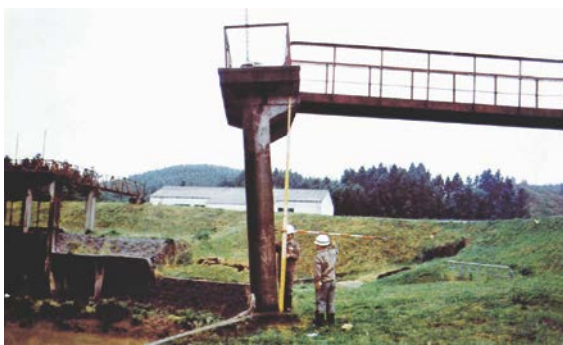
写真-1 阿久戸排水樋管の被災状況²⁾

水門及び樋門は、河川堤防を横断して設けられる制水構造物であり、堤防と同様に流水を河川外に流出することを防止する機能を有する施設である。また、大規模地震後においてもその機能を保持すること、あるいは速やかな機能回復を行い得ることが求められる。写真-1に示す阿久戸排水樋管は、1978年宮城県沖地震により、門柱基部にコンクリートの剥落と軸方向鉄筋の座屈を生じつつ門柱が傾斜し、地震後におけるゲート開閉機能が損なわれた。ゲートを有する水門及び樋門は、一般に、戸当たりとの取り合いや施工性等の都合から門柱の断面形状がL形であるものが多く、また、門柱及びゲート操作台から構成されるラーメン構造形式であることが多い。このような複雑な断面形状及び構造系を有する門柱について、その耐力や塑性変形能等を把握するための実験的検討がなされていないのが現状である。
