補強土壁の予防保全に向けたフォルトツリーの活用について

宮武裕昭・藤田智弘

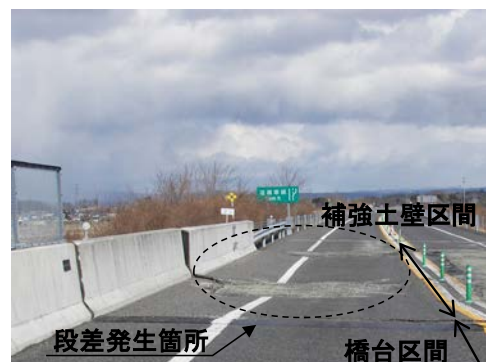
写真-1 橋台背面の段差

道路土工構造物の中でも補強土壁は、壁高が高いものも多く、近年は橋台背面アプローチ部（以下「アプローチ部」という。）での補強土壁の適用が増えてきている。橋梁は渡河部のように迂回路の設置が困難な箇所を設置されることが多いため、アプローチ部の補強土壁に不具合が生じると道路交通に与える影響は大きい。実際に、平成23年の東北地方太平洋沖地震では、アプローチ部に補強土壁を使用した箇所の一部で橋台背面の段差により一定期間通行が困難となった事例(写真-1)が見られた。さらに、補強土壁は一般的な盛土と比べて修復が困難である。そのため、アプローチ部の補強土壁等は、早期に予防保全による維持管理へと移行する必要がある。

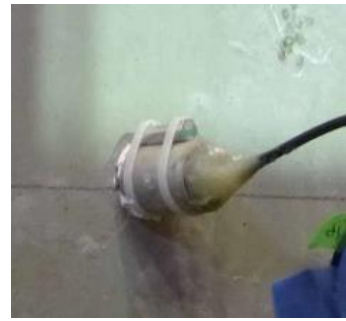
写真-5 速度計

本実験では起振器により壁面を起振させて、3段階で実施する補強材破断が検知可能かどうかを検証した。起振器の仕様は、加振力 200N 、最大振幅 15mmp-p 、最大加速度 285m/s^2 のものを用いた。図-3に示す位置に設置した起振器(写真-4)により、15分程度かけて $1\sim 40\text{Hz}$ へと徐々に振動数を変化させたスイープ正弦波により壁面垂直方向に壁面を起振し、起振時の壁面垂直方向の壁面の振動を、速度計(写真-5)により計測した。速度計の計測は、タイムステップ $\Delta t=0.005(\text{s})$ で実施した。「補強材破断」を検知可能かどうかは、計測点 i ~ iv の振動特性が段階毎に変化するかどうかで検証した。計測点 i ~ iv は図-3 に示す通りで、補強材破断を実施する壁面(計測点 i、ii)と補強材破断を実施しない壁面(計測点 iii、iv)で計測した。本実験では、起振器を機械制御しても全く同じものを起振させることができないため、多少変化する起振器の振動の影響を取り除くために振動特性はスペクトル比に着目することとした。スペクトル比は起振器を設置した壁面のスペクトルに対する各計測点 i ~ iv のスペクトルの比とした。

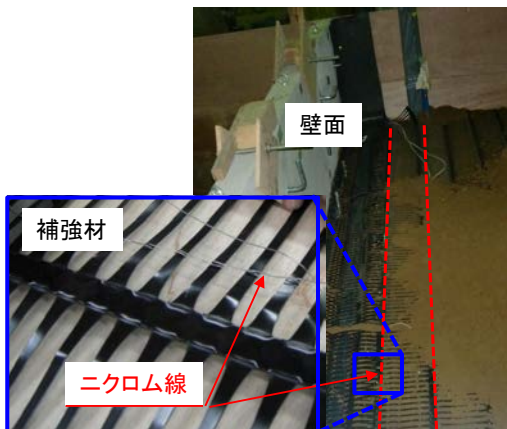
写真-3 補強材破断の仕掛け

後に補強材を切断させるために、予めジオグリッドの壁面近傍にニクロム線を巻きつけた(写真-3)。模型を構築した後にニクロム線に通電し、熱によって、いずれも3段階(図-3の①～③)で段階的に破断させた。

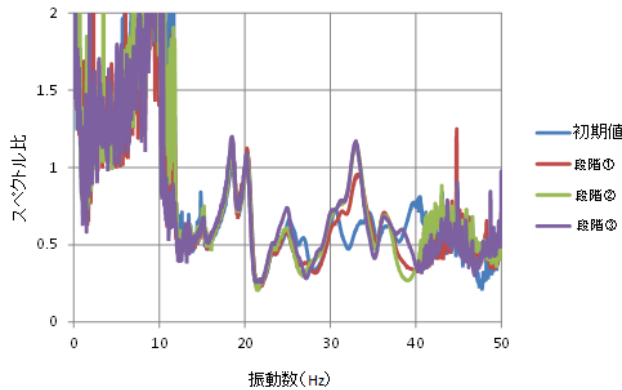
図-4～7 は、それぞれ計測点 i ～ iv の段階毎のスペクトル比を示す。図から 20Hz 以下のスペクトル比の分布は、全ての計測点において段階間で顕著な変化が生じないことを確認した。一方で、20～30Hz のスペクトル比の分布は、補強材破断を実施した計測点 i または ii は補強材破断を実施していない iii または iv と比べて段階間で顕著に変化することを確認した。つまり、本実験で補強材破断により振動特性が変化することを確認した。振動特性の評価は、補強材破断を検知する有効な手法になりうる。

図-4 計測点 i のスペクトル比

図-5 計測点 ii のスペクトル比

図-6 計測点 iii のスペクトル比

図-7 計測点 iv のスペクトル比

一方で、30～40Hzのスペクトル比の分布は、補強材破断を実施した計測点 i または ii だけでなく、補強材破断を実施していない iii または iv においても段階間で変化することを確認した。さらに、計測点 i や ii に関しても、それぞれの計測点の壁面で補強材破断を実施していなくても、上下の壁面の補強材破断を実施した際にも、スペクトル比が変化することを確認した。これは、壁面の振動特性は、補強材破断を実施していない壁面についても、隣接する壁面の補強材破断の影響を受けることを示唆するものである。

また、実大模型実験で検証した（何らかの起振に対する構造物の）振動特性を評価する手法については、補強材破断を実施していない壁面でも隣接する壁面の補強材の破断に伴い、スペクトル比が変化することを確認され、詳細な破断位置の特定までは至らなかった。補強材破断箇所等を適切に判断するためには、今後、様々な補強材破断破断条件の補強土壁に対する振動計測データの蓄積と変化する振動数帯域の分析が必要である。
