大規模土砂災害対策研究機構における 技術開発・研究活動の取組み

西岡恒志・筒井和男・福田和寿・森 加代子・野池耕平・木下篤彦

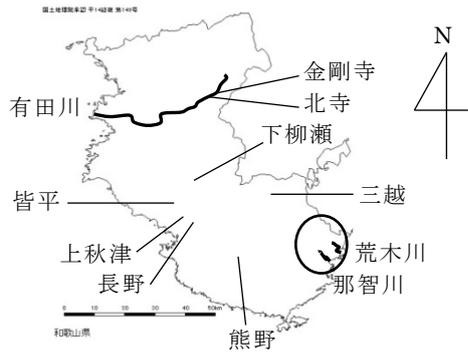
図-1 調査箇所位置図。○で囲ったエリアが花崗斑岩(熊野酸性岩)の分布域。和歌山県の残りの大部分は付加体のエリア。

調査地を図-1に示す。和歌山県南部周辺は熊野酸性岩（花崗斑岩）が卓越し、平成23年台風12号では表層崩壊が多発したエリアである。それ以外の地域は主に付加体のエリアであり、平成23年台風12号では熊野地区や三越地区などで深層崩壊が発生している。深層崩壊は、明治22年に龍神村（現 田辺市）の下柳瀬地区（写真-1）、上秋津村（現 田辺市）の上秋津地区（写真-2）、長野村（現 田辺市）の長野地区（写真-3）等で、昭和28年には花園村（現 かつらぎ町）の有田川流域（写真-4）などでも多数発生している。

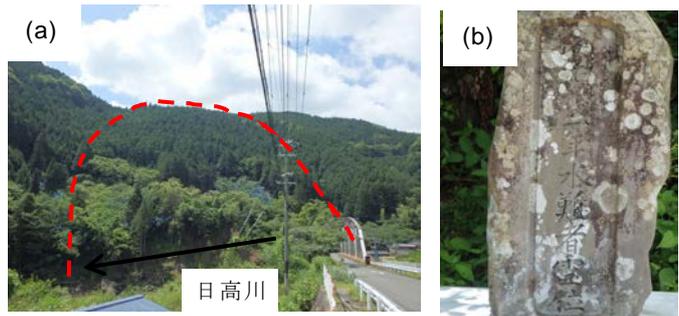
写真-1 (a)下柳瀬地区(田辺市)の明治22年の深層崩壊跡地。点線は崩壊した土塊の範囲を示す。(b)災害慰霊碑。

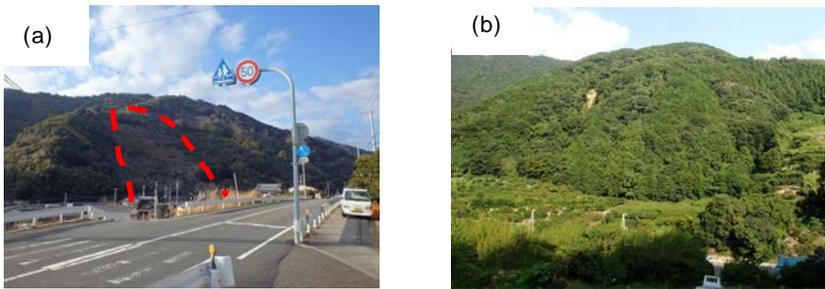
写真-2 (a)上秋津地区(田辺市)の明治22年の深層崩壊跡地。点線は崩壊した土塊の範囲を示す。(b)変形が進んでいる斜面。

おり、田辺市周辺で数カ所発見した。写真-2 (b)
に田辺市上秋津地区での変形地形を示す。

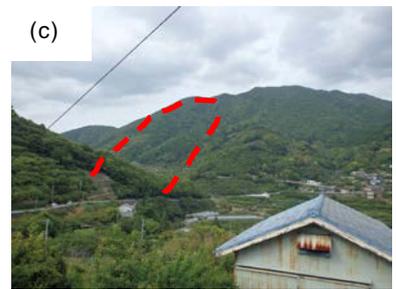
写真-3 長野地区周辺(田辺市)の明治22年の深層崩壊跡地。点線は崩壊した土塊の範囲を示す。

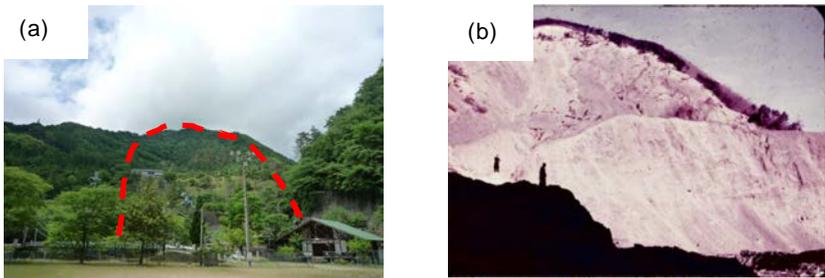
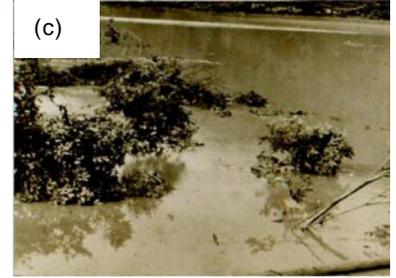
写真-4 有田川流域の昭和28年の災害についての写真。(a)金剛寺地区の崩壊箇所。点線は崩壊した土塊の範囲を示す。(b)崩壊5か月後の金剛寺地区の崩壊斜面の様子(辻本敏由紀氏提供)。(c)金剛寺地区の天然ダムのダム湖の様子(辻本敏由紀氏提供)。

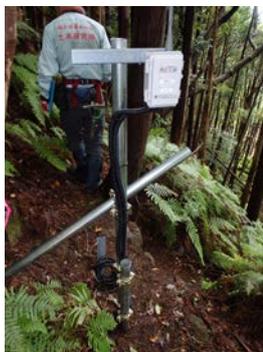
写真-5 那智川流域金山谷川に設置してある斜面崩壊検知センサー及び土壌水分計

那智川流域では、平成23年台風12号により支流において多数の表層崩壊・土石流が発生し、甚大な被害が発生した。この流域では、国土交通省近畿地方整備局紀伊山地砂防事務所により支流の金山谷川の斜面にて表層崩壊を検知する機器や土壌水分計（写真-5）を用いた観測を平成25年度から実施しており、このデータを基に表層崩壊のメカニズムの解明に取り組んでいる。また、松澤らの研究²⁾を参考に地形区分（図-2）を実施するとともに³⁾、崩壊危険度評価に必要な土層厚を推定する手法について検討している。

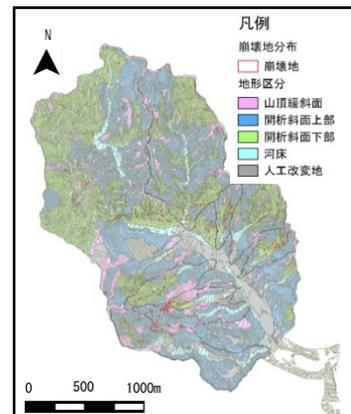
図-2 那智川流域の地形区分図³⁾

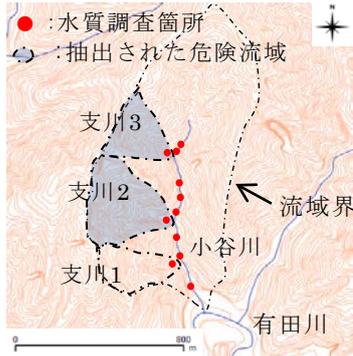
図-3 有田川流域支川小谷川での水質調査箇所と抽出された深層崩壊危険流域

一例として図-3に有田川の右支川での水質調査箇所を、図-4にECのデータを示す。小谷川には3つの支川が合流しており、支川2・3からECの高い水の流入していることがわかる。これらのことから、支川2・3の流域が崩壊の恐れがあることが示唆される (図-3)。

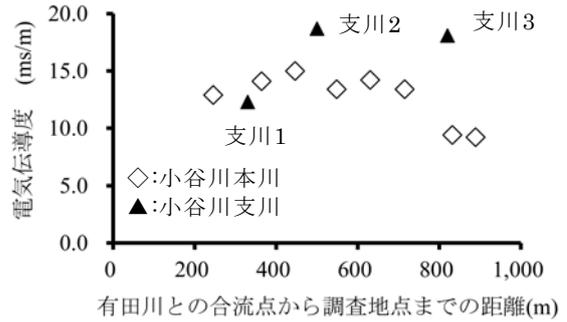
図-4 有田川の支川小谷川での電気伝導度の計測事例

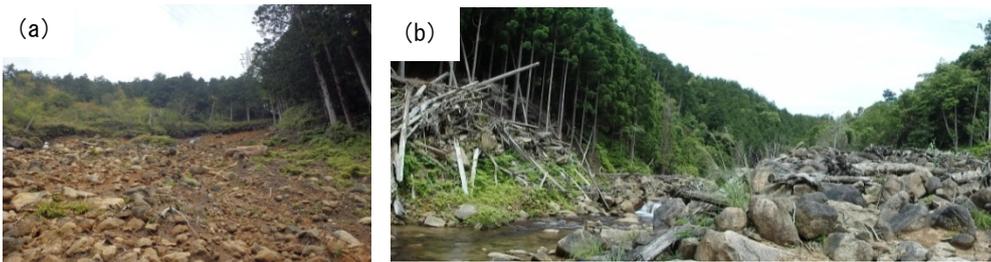
写真-6 荒木川流域の写真。(a)崩壊地の様子。(b)支川からの土砂流入により本川が河床上昇している様子。支川対岸には流木が乗り上げている。

荒木川流域においても、平成23年台風12号により多数の表層崩壊・土石流が発生し（写真-6）、支川からの土石流により本川の河床が上昇している。平成27年度から出水期の濁りの観測や崩壊等の調査を行っている。今後は表層崩壊や河道堆積土砂の浸食によってどのような濁りが発生するか調査していきたいと考えている。

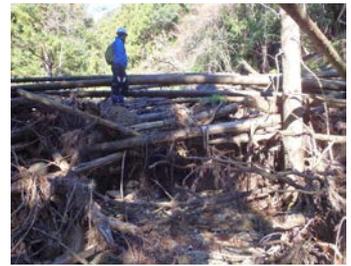
写真-7 那智川左支川長谷川における河床への流木の堆積状況

平成23年台風12号では、流木による被害が各所で発生した。このため流木がどこから発生し、どのように河道に堆積し、どのように流下したかを調査することは重要である。そこで平成27年度より平成23年台風12号により崩壊・土石流が発生した箇所において流木の分布調査を実施している。写真-7のように、河道に流木が横断的に堆積している事例も多く見られる。今後、出水期後に流木の分布を再度調査し、出水による流木の流下特性について検討する予定である。
