道路トンネルの定期点検結果の概要と傾向分析

間瀬利明・稲本義昌・高木 繁・上原勇氣

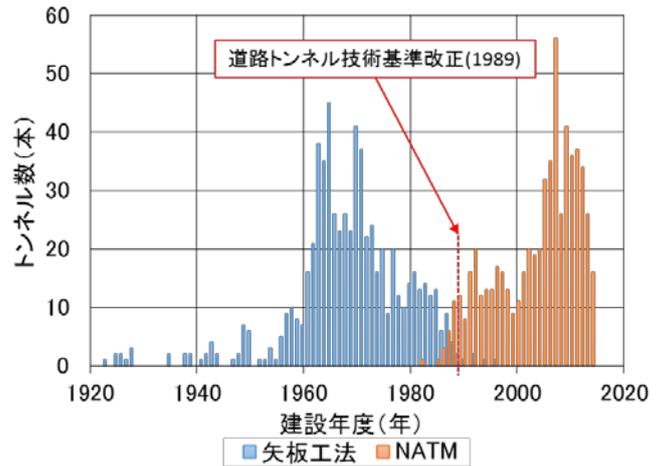
図-1 建設年度とトンネル本数(直轄)

今回収集したトンネル台帳に記載のある全てのトンネル(以下「全トンネル」という。)は、矢板工法が657本、NATMが596本の、合計1,253本である。ここで、建設年度とトンネル本数・延長について整理した(図-1, 図-2)。

図-1より、1980年代後半に建設工法が矢板工法からNATMに転換していることが確認できる。これは、1989年5月に『道路トンネル技術基準、建設省』が一部改正され、道路トンネルの工法として、従来の矢板工法とは別に、吹付コンクリート、ロックボルト、鋼アーチ支保工を組み合わせた工法(=NATM)が記載されたためであると考えられる。

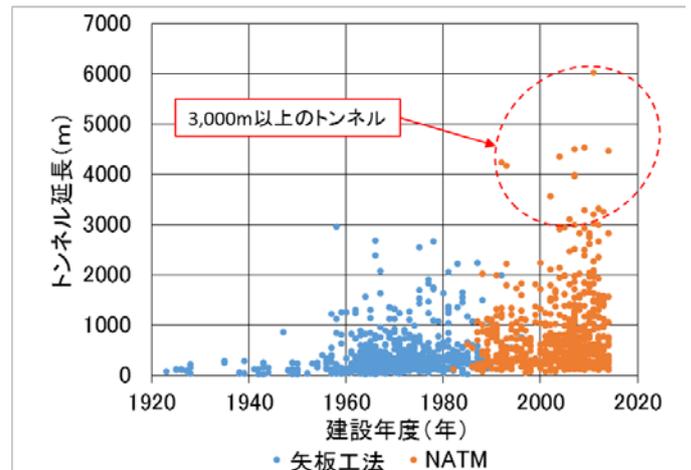
図-2 建設年度とトンネル延長(直轄)

また、図-2より、トンネル延長が増加傾向にあること、3,000mを超えるトンネルはNATMのみとなっていることが確認できる。

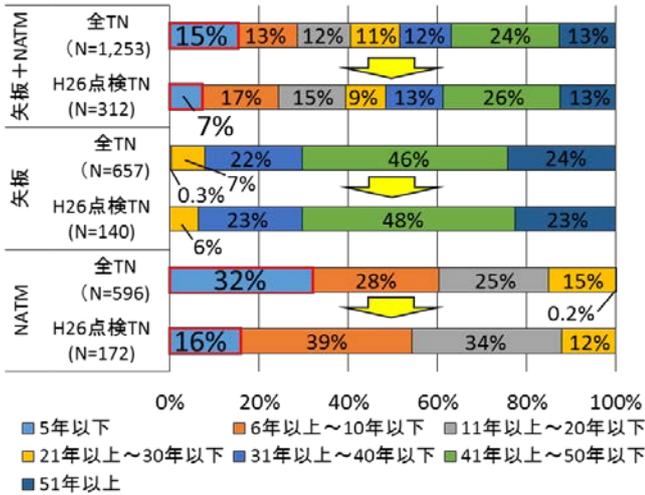
図-3 経過年数別トンネル本数割合(工法別)

分析にあたり、最初に、全トンネルに対するH26点検トンネルの、経過年数別の本数の偏りを確認するため、建設後の経過年数別のトンネル本数の割合を工法別に整理し、全トンネルとH26点検トンネルの比較を行った(図-3)。

図-3より、NATMで建設されたトンネルのうち、建設からの経過年数が5年以下のトンネル本数の割合が、全トンネルでは32%であったのに対し、H26点検トンネルでは半数の16%となっており、5年以下の割合が小さくなっていることが確認できる。一方、矢板工法では、全トンネルに対するH26点検トンネルのトンネル本数の割合は、各経過年数とも-1%~+2%の差に収まっており、偏りがないことが確認できる。このことから、全トン

ネルに対し、H26点検トンネルは、建設から5年以内のトンネルの本数が、やや少ない。

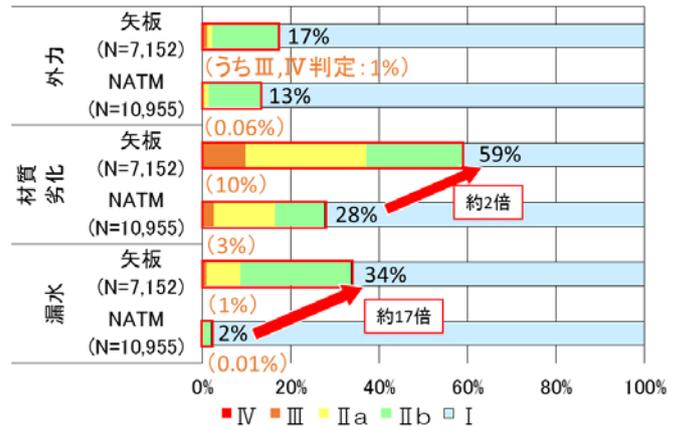
図-4 対策区分の判定別割合(変状区分別・スパン別)

平成26年度の定期点検における、変状が発生しているスパン数を確認するため、H26点検トンネルにおける全てのスパンに対する、判定区分別の割合について、工法及び変状区分別に整理した(図-4)。

図-4より、「要監視」判定であるII bより悪い判定のスパン数の割合は、外力については、矢板工法で17%、NATMで13%となっており、共に80%以上のスパンがI判定であった。このことから、外力の影響による変状の判定区分については、両工法の間、大きな差が確認できなかった。

一方、材質劣化については、II bより悪い判定のスパン数の割合はNATMで28%であったのに対し、矢板工法では約2倍の59%であった。また、より緊急性の高い判定であるIII、IV判定については、NATMの3%に対し、矢板工法では10%となっていた。

さらに、漏水については、NATMでは僅かに2%のスパンでII b判定となっている以外は、殆どがI判定であるのに対し、矢板工法では約17倍の34%のスパンで、II bより悪い判定となっていた。NATMで施工された道路トンネルでは、支保工と覆工の間に防水シート等を施工する防水工が行われていることから、漏水の発生が抑えられているのではないかと考えられる。

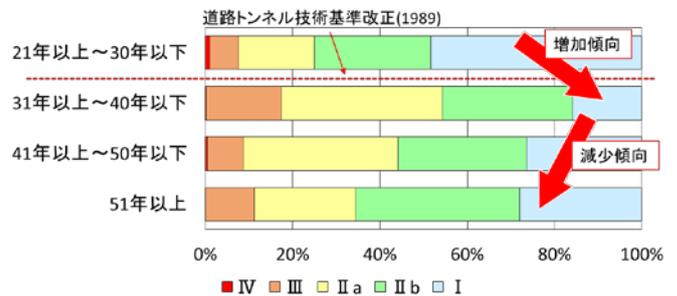
図-5 スパン毎の判定区分と経過年数の関係(矢板工法)

また、各変状区分のうち、各スパンの中で最も判定区分が悪いものを、そのスパンにおける判定区分として集計し、判定区分別のスパン数の割合について、工法及び図-3で示した経過年数のグループ別に整理した(図-5, 図-6)。

図-5より、「要監視」判定であるIIbより悪い判定のスパンの数は、経過年数21年以上～30年以下のトンネルと比較して、経過年数31年以上～40年以下のトンネルにおいて増加傾向にあるものの、それ以降の経過年数においてはやや減少傾向にあった。このような傾向を示した要因としては、図中の赤破線に示す通り、1989年の道路トンネル技術基準の改正が行われており、また図-3に示す通り、21年以上～30年以下のトンネル数自体も、矢板工法の中では最も少ない本数となっていることや、対策工の実施による判定の改善等が考えられる。

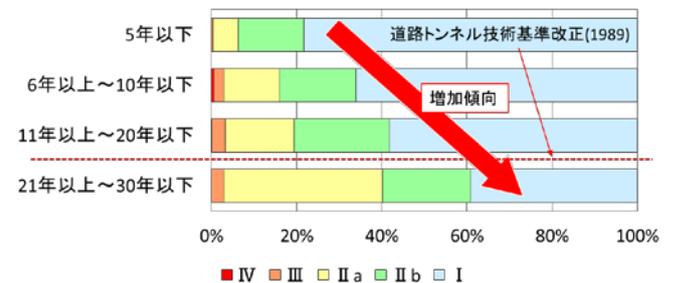
図-6 スパン毎の判定区分と経過年数の関係(NATM)

一方、図-6に示す通り、NATMにおいては、IIbより悪い判定のスパンの数は、経過年数と比例していることが確認できる。

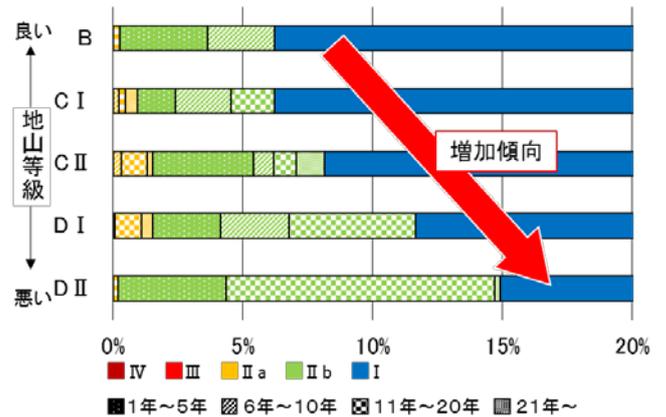
図-7 対策区分の判定と地山等級の関係(外力)

建設時の施工状況や地山の状態が、その後のトンネルの健全性に与える影響を確認するため、H26点検トンネルのうち、地山等級がトンネル台帳から読み取れるNATMトンネルを77本抽出し、スパン毎の対策区分と地山等級との関係について、変状区分別に整理した。そのうちの外力について、以下に示す(図-7)。

今回の分析では、図-7より、外力については、地山が悪くなるにつれて、IIbより悪い判定の割合が増加傾向にあることが確認できた。しかし、IIa判定については地山区分DIIで減少していること、また外力以外の他の変状(材質劣化・漏水)については、地山等級別の傾向は確認できなかった。これは、同じ地山等級であっても、施工時の掘削方法や、補助工法の種類等が異なること、等

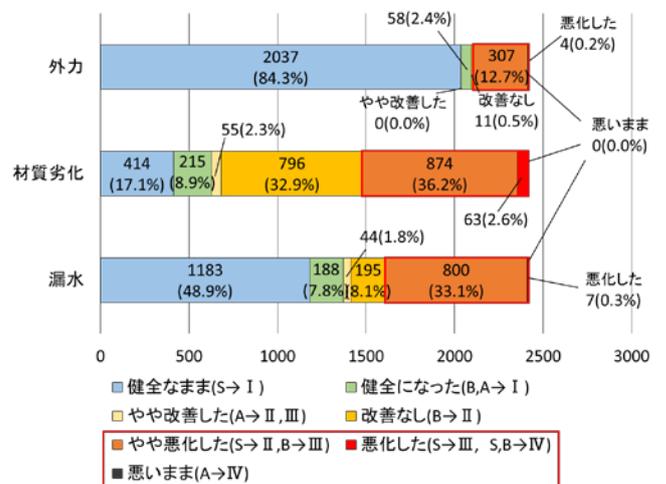
図-8 変状区分別進行状況(矢板工法)

のうち、平成26年度以前に定期点検を実施したトンネルについて、矢板工法・NATMそれぞれ50本抽出し、スパン判定区分の変化から、変状区分別の進行状況分析を行った(図-8, 図-9)。

図-8より、矢板工法では、材質劣化及び漏水による判定区分の悪化が目立っており、全スパンに占める割合(悪化した、やや悪化した、悪いままの合計)は、それぞれ38.8%、33.4%となっている。とりわけ材質劣化については、I判定(健全)でないスパンの割合が74.0%となっており、材質劣化の影響が大きいことが分かる。

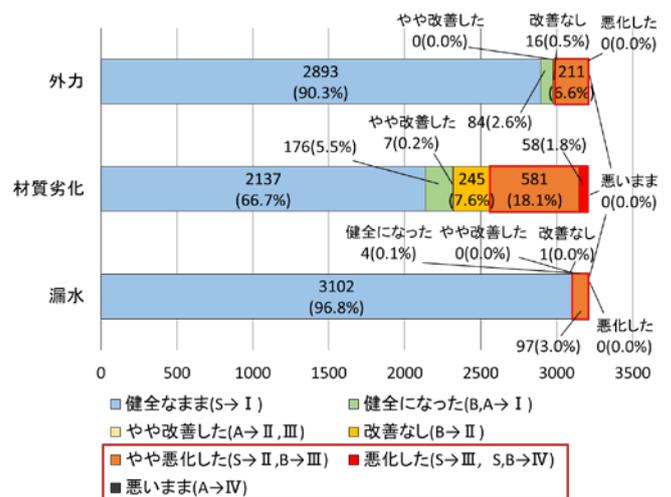
図-9 変状区分別進行状況(NATM)

一方、NATMについては、図-9に示す通り、判定区分の悪化した割合は、材質劣化がやや多く、矢板工法の約半分である19.9%となっている。漏水については僅か3.0%と非常に小さく(1/10以下)、外力よりも影響が少ないことが分かる。
