塩害・ASRの影響を受けた道路橋の維持管理に関する研修 ～北陸地方で現場実習を実施～

飯野克宏・中川匡史・西田秀明・田中良樹・清水謙司

Technical Training for Maintenance of Highway Bridges Deteriorated by ASR or Chloride-induced Corrosion in Concrete～ On-Site Training in the Hokuriku Region ～

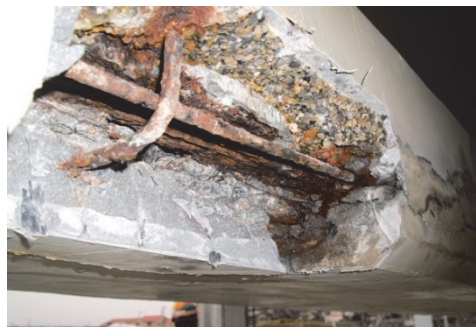
写真-1 道路橋の塩害による著しい損傷事例
(再劣化のはつり調査時の状況)

道路橋の三大損傷と言われる疲労、塩害、アルカリシリカ反応（ASR）は、進行すると橋梁の安全性が脅かされる重大な損傷となる可能性が高いことから、予防保全を主体とした維持管理を実施する必要があります¹⁾。写真-1、2に、これまでに見られた道路橋における塩害、ASRによる著しい劣化事例をそれぞれ示します。

前掲の写真-1は、北陸沿岸部で見られた塩害に

よる著しい損傷の事例です。海からの飛来塩分がコンクリートに付着、浸透して、鋼材の周囲のコンクリート中の塩化物イオン濃度が高くなると、コンクリート構造として重要な役割を果たす鉄筋やPC鋼材が腐食し、著しい断面欠損や破断に至ります。写真-1の例では、鋼材の腐食膨張によってコンクリートにひび割れが生じた箇所で、内部のPC鋼材の腐食状況を確認したときのものです。1984年に道路橋の塩害対策指針(案)が通達される以前に沿岸部に建設された橋では、塩害による損傷を受けたものが多く、北陸地方においても多数現存しています。

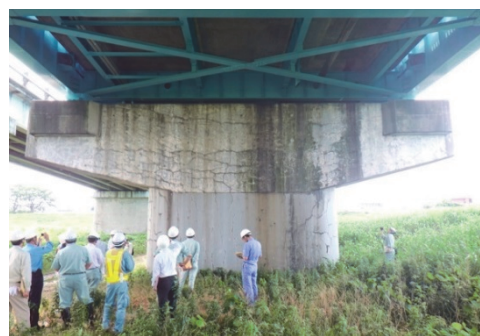
写真-2 道路橋のASRによる著しい損傷事例

前掲の写真-2は、北陸地方で見られたASRによる著しい損傷の事例です。コンクリート中にASRの反応性骨材が含まれ、高い含水状態に置かれた場合、骨材の周囲にゲルが生成され、そのゲルが給水膨張することによって、コンクリートにひび割れが生じます。1986年のASR対策施行以前の構造物には、反応性の強い骨材を有するコンクリートが使用されていることがあります。北陸地方においても、コンクリートの膨張が長期にわたり継続する傾向があり、安山岩砕石の使用が確認された橋脚などで、鉄筋破断をともなう大きな損傷が確認されるなど、ASRによる劣化を受けた橋が多数存在しています。

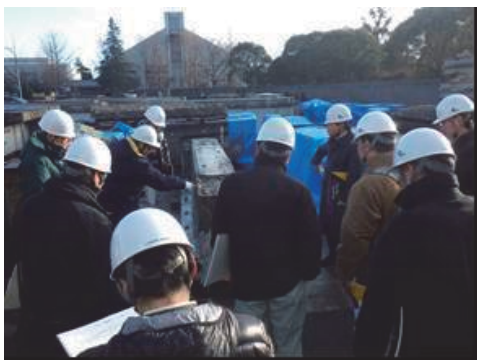
写真-3 土木研究所での撤去部材の確認状況
(平成27年度、1年目の研修)

1年目の研修は、平成28年1月18日から5日間行いました。研修の初日は、塩害やASRの影響を受けた構造物とはどのようなものか、実構造物ではどのような問題が生じるかなど、研修員が自ら課題を実感し、対応について考えるきっかけとするために、ASRの暴露供試体や実橋から切り出されたさまざまな劣化を有する撤去部材を土木研究所で見学しました(写真-3)。この後に、国土交通大学にて、損傷の発生要因及び対策技術やその効果などについて、コンクリート工学、塩害、ASRを専門とする講師から専門的な講義を受けました。

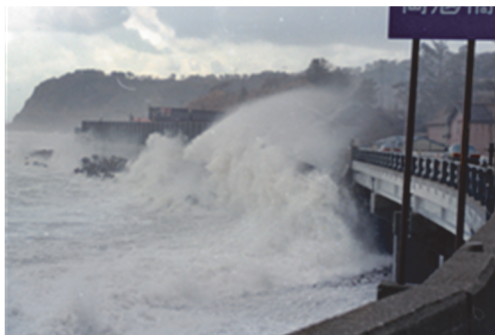
写真-4 北陸沿岸部の道路橋の厳しい塩分環境

北陸地方は、厳しい塩分環境(写真-4)や骨材事情を背景に、塩害、ASRともに、著しい損傷を受けた構造物が多く、これらに対する様々な対策が長年行われています。また、沿岸部の塩害だけでなく、内陸部における凍結防止剤散布とグラウト未充填に起因する著しい塩害により、架替えを予定しているPC橋もあります。このため、2年目の研修における現場実習は北陸地方で行うこととしました。実構造物における損傷の状況とその周囲の環境条件、構造物の規模と損傷の範囲など、現場でなければ把握することができないと考えられる体験を、短期間で集中して行いました。ここでは、北陸地方の道路橋の現状とあわせて、研修の状況を紹介します。

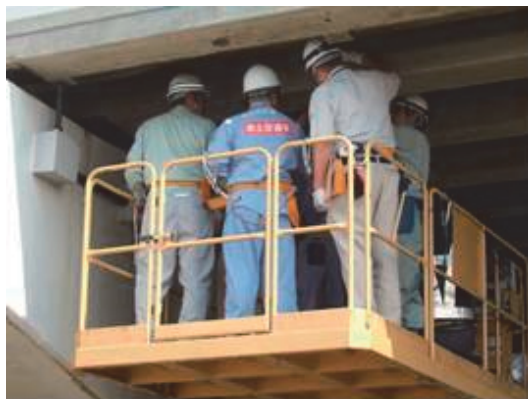
写真-5 弁天大橋での現場実習状況

名立大橋、能生大橋、弁天大橋、歌高架橋は、いずれも海岸に位置するコンクリート橋です。名立大橋、能生大橋は厳しい塩害により損傷が進行していたため既に架替えられました。これらの架替えに際しては、新たな塩害対策の試みが行われています。名立大橋は新設時から電気防食が採用され、能生大橋は一部の径間でステンレス鉄筋が採用されています。弁天大橋では、塩害の症状が出た後にさまざまな種類のコンクリート塗装が施工され、また一部の径間において、さまざまな種類の電気防食が施されています。歌高架橋は架替え中であり、一部の径間ではプレキャストコンクリートを用いたカルバート化が行われました。弁天大橋と歌高架橋では、沿岸部の塩害による損傷状況を確認しました。

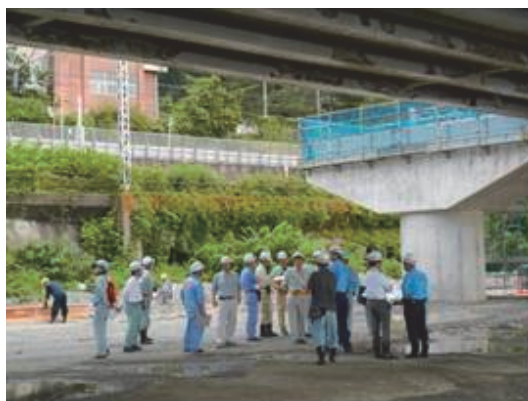
写真-6 歌高架橋での現場実習状況
