# 大槌第2トンネル発生土の利用における環境対応

佐野峯 勉・阿部 力・鈴木弘明

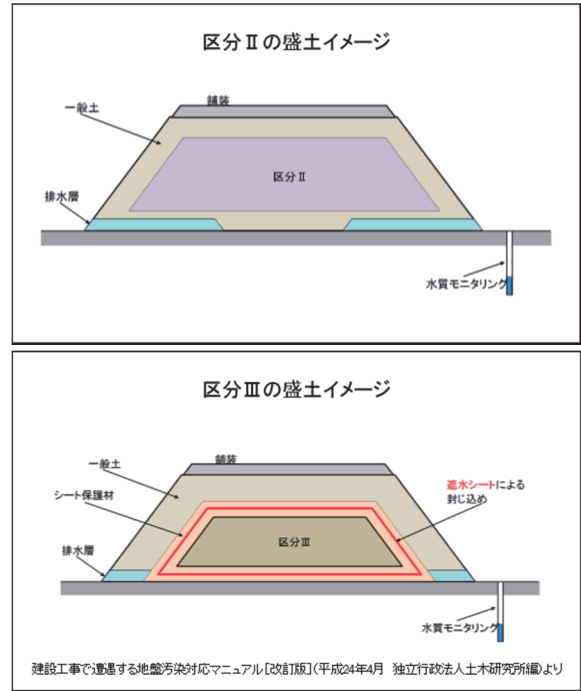
図-2 盛土構造の概念

区分Ⅲ(要対策岩:リスク高)は、プロペラ攪拌試験においても基準不適合となり、盛土場所を限定するとともに管理型盛土として、道路の盛土内部に遮水シートによる封じ込めを行うこととした。

なお、区分Ⅱ、区分Ⅲの盛土構造については、図-2に示すとおりとなっている。

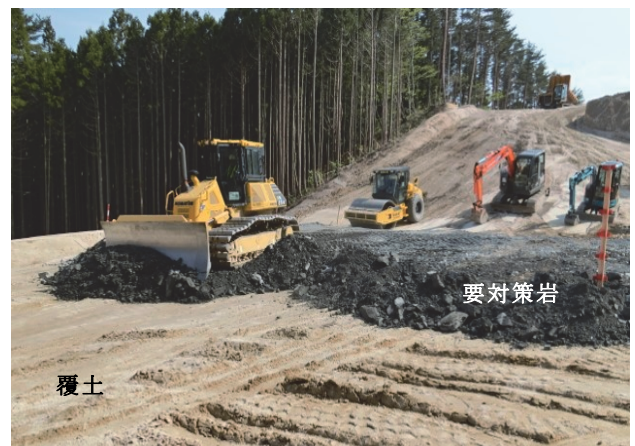
写真-1 区分Ⅱ盛土施工状況（浪板地区）

区分Ⅱの大部分を使用した浪板地区の施工状況（写真-1）、盛土断面（図-4）を次に示す。

区分Ⅱ、区分Ⅲと評価された発生岩砕は、釜石山田道路の本線部で盛土材の一部として、浪板地区他2箇所で使用した<sup>6)</sup>。要対策岩の各地区での使用状況は、表-4のとおりとなっている。
