# すさみ串本道路事業における地質リスク評価について

築地貴裕

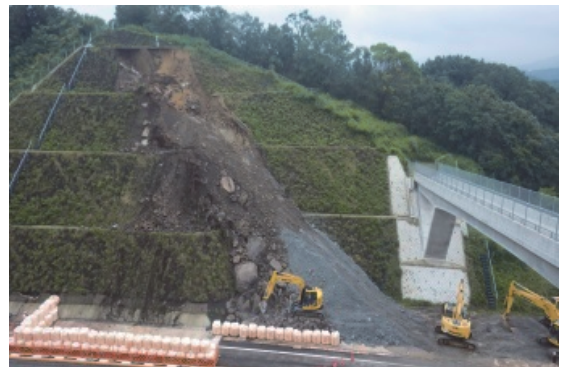
写真-1 荒堀地区の法面崩壊事例

すさみ串本道路に先立ち、平成27年度に開通した近畿自動車道紀勢線（田辺～すさみ）では、写真-1のように、荒堀地区の切土工事施工中に、調査・設計段階における標準的な調査手法では予測が困難な地質リスク要因により法面崩壊が発生し、対策の実施等により工事費の増加や工事進捗の遅延が見られたり。一方で、写真-2に示す江住地区では、段数13段（高さ約90m）の大規模な切土法面を施工するため、施工に先立ち、高品質のボーリングを行うなど、地質に関し詳細な調査・解析を行った。その結果、施工中の法面崩壊等も発生せず、2019年6月現在も安定した法面を保っている。

これらの事例から、地質や施工条件が厳しい箇所でも、事前に詳細な調査を行えば、施工中はもちろん、供用後においても法面崩壊等を防ぐことが可能であると考えられる。すさみ串本道路の予定箇所は近畿自動車道紀勢線（田辺～すさみ）と同様の地質を有することから、写真-1の事例のような地質条件に起因して法面崩壊等が発生するリスクを「地質リスク」と捉え、調査・設計段階で分析・評価を行うこととした。本稿では、このすさみ串本道路における地質リスクの分析・評価の概要及び結果について報告する。
