ゴム引布製起伏堰に使用するゴム引布のクリープ特性

新田弘之・中村 崇・上野仁士

Creep Characteristics of Rubber-coated Fabric for Inflatable Rubber Gates

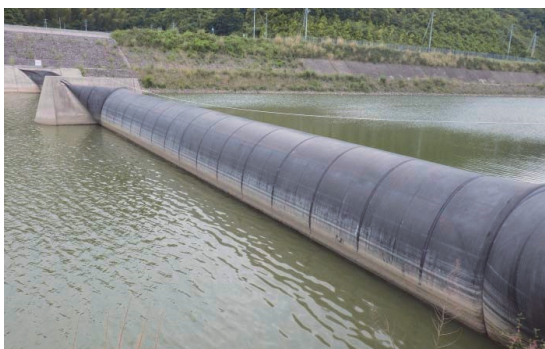
図-1 ゴム引布製起伏堰の外観

ゴム引布を利用したゴム引布製起伏堰（以下「ゴム堰」という。）は、図-1に示すようなチューブ状のゴム袋体に空気や水を出し入れして起伏させる可動堰である。施工性や維持管理の容易さ、コスト面の優位性から農業用水の取水用などで広く普及している。地方整備局でも取水や分流、潮留などを目的として導入例があり、大型の堰もいくつか設置されている。最近では設置後20年以上経った施設が増え、老朽化が進んできており、損傷などへの対応が必要になってきている。老朽化が進んで補修による機能回復が経済的でない、あるいは機能回復が望めない場合は、ゴム袋体の更新を図ることになる。しかし、ゴム堰が使用されはじめてから50年程度とゴム引布の長期劣化についての知見が少ないこと、ゴム引布の劣化の進行が現場環境により異なることなどのため、ゴム引布の寿命が十分に予測できないのが現状である。

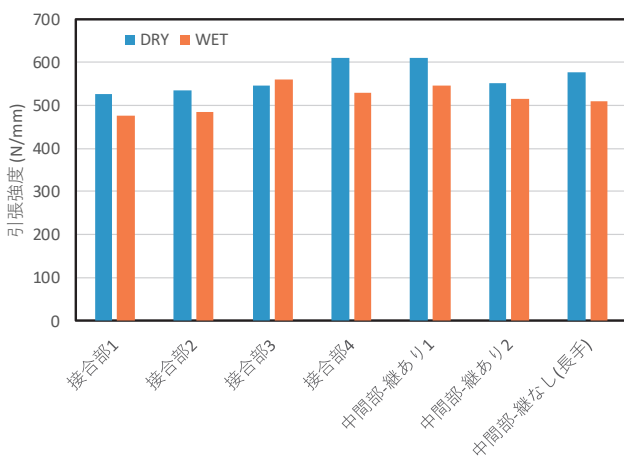
図-6 引張強度の結果比較

表-2に引張強度と伸び等についての結果一覧、図-6に引張強度の比較図を示す。いずれの試験結果も中間部と接合部に大きな差は見られなかった。また、表-2から、破断時の伸びは、Dry に比べWetでは約5~18%低下したことが分かる。図-6から、Dryに比べWetでは約10%破断強度が下がることが分かる。Wet時のゴム引布の強度の低下は、文献1)が示す水分を含んだ場合の繊維の引張強度の低下とほぼ同じ割合であった。このため、繊維の湿潤による強度低下をそのまま反映した結果と考えられた。

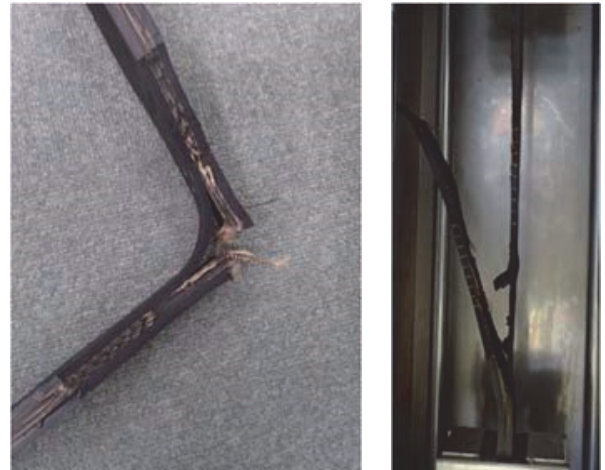
図-7 クリープ破断のモード (左:繊維破断型、右:せん断はく離型)

図-7にクリープ試験で見られた破壊モードを示す。左は繊維が破断する「繊維破断型」の破壊モードで、単軸引張試験の破壊モードと同じである。右は繊維間のゴム界面がせん断力で破壊し繊維層間がはく離する「せん断はく離型」である。A社製試験片において、「せん断はく離型」は、単軸引張試験では見られなかったが、接合部のクリープ破断試験ではこのモードが出現した。このことから、ゴム引布接合部において、準静的な荷重条件下での損傷形態と、時間依存型の荷重条件下での形態は異なる場合があると考えられた。

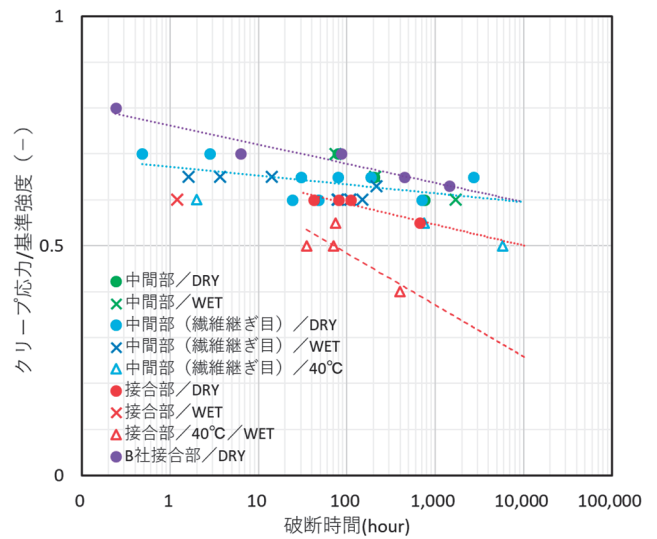
図-8 クリープ破断線図

図-8にクリープ破断実験より得られたクリープ破断線図を示す。凡例で、特に表記の無いものはA社製サンプルの結果である。試験片は大別して①中間部と②接合部があり、①中間部で、繊維が連続しているものを「中間部」、製造上の都合の切れ目があるものを「中間部 (繊維継ぎ目)」と表記している。ただし、「中間部」と「中間部 (繊維継ぎ目)」は同等の引張強度を持っていたため、ここでは両者を同じ①中間部として考えることとした。

図-8より、まずDryとWetを比較すると、A社の中間部において、両者のクリープ破断時間に大きな差がない結果が得られた。一方、接合部においては、Dry（赤丸）の延長上にWet（赤×）の結果は乗らずクリープ破断時間が短い傾向を示し、湿潤状態でクリープ強度が低下する可能性を示した。接合部のWetのデータはまだ少ないので、今後データを増やして結論を得たい。

接合部については、B社のサンプルでも試験を実施した。図中の紫丸で示したとおり、B社のサンプルはA社の接合部/Dryの結果と比べると縦軸方向でおおよそ1割ほど上となる結果が得られた。クリープ時間の増加に対する曲線の傾きはA社とB社でほぼ同じ傾向が見られた。この結果、メーカーによる差は多少あるものと考えられた。

A社の接合部でDryと40℃/Wetの結果群を比較すると、40℃/WetはDryの大きく下側に位置し、高温では同一荷重でクリープ破断時間が短くなることが予想された。ゴム堰の運転方法によっては太陽光等によりゴム引布の温度は40℃以上の高温になる可能性がある。ゴム袋体の実働応力（実稼働中に受ける応力）が引張強度の数パーセントである場合でも、接合部/40℃/Wetのような状況で、ゴム引布内部に応力集中が生じている場合などは、早期に部材が破損することも考えられる。この結果と高温条件下での破壊メカニズムについては今後慎重に検討を行うことが必要と考えられた。

現場計測の結果から実際のゴム堰の想定される実働応力は引張強度の10%以下と考えられ、いずれのクリープ破断線の延長も 2.6×10^5 時間（約30年）で0.1を超えていることから、いずれの場合も余寿命は30年以上と推定される。しかし、実働応力がゴム引布の内部応力や応力集中等で局部的に高くなる場合も考えられるので、様々な条件下での検討が重要であると考えられた。
