下水道における管路閉塞の発生傾向に関する調査

川島弘靖・原口 翼・岡安祐司

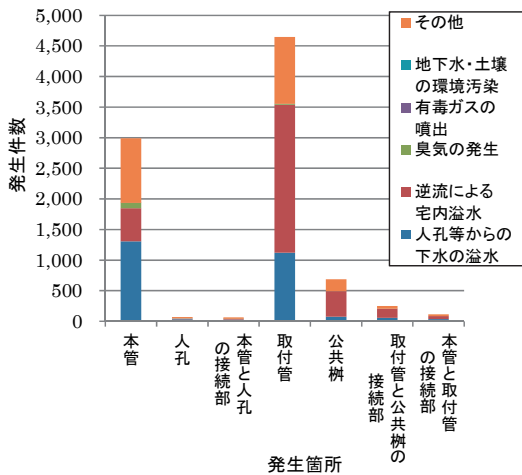
図-1 発生箇所別・発生事象別発生件数

管路閉塞の発生箇所別・発生事象（管路閉塞発見の契機となった事象）別の整理結果を図-1に示す。本管、人孔、本管と人孔の接続部（以下「本管関連」という。）では約3,100件、取付管、公共樹、取付管と公共樹の接続部（以下「取付管関連」という。）では約5,600件、本管と取付管の接続部では約100件の管路閉塞が発生していた。発生事象としては、本管関連、取付管関連ともに

「マンホール等からの下水の溢水」と「逆流による宅内溢水」が多い結果となった。なお、発生事象「その他」の約2,500件の内訳は、溢水まで至らない排水不良という回答が約1,800件と大半であり、次いでパトロール、点検調査、工事中の発見という回答が約350件あった。

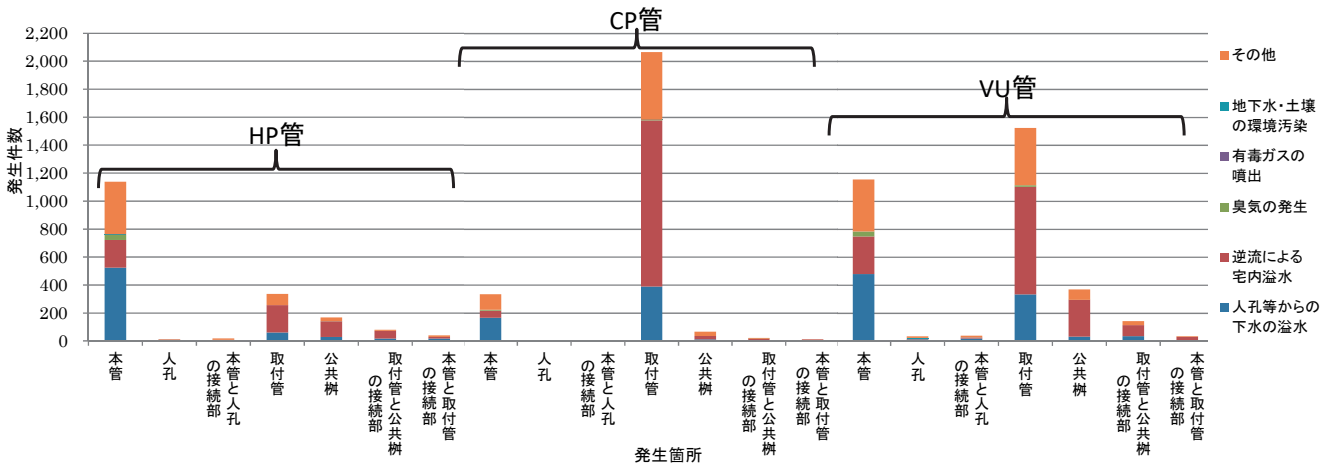
図-2 材質別・発生箇所別・発生事象別発生件数

図-2は、材質別・発生箇所別・発生事象の整理結果である。管の材質別の発生件数としては、コンクリート管、陶管、硬質塩化ビニル管（以下

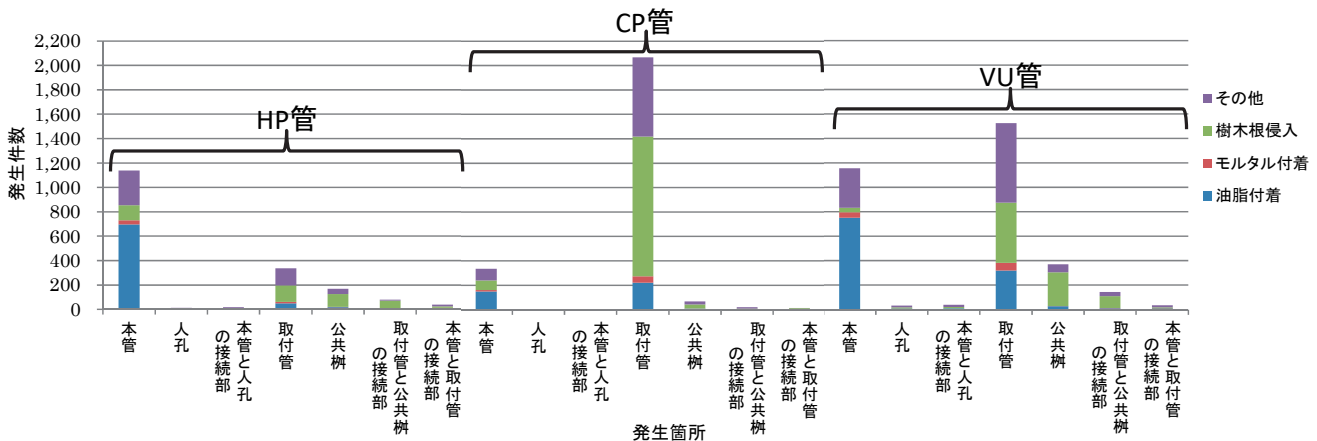
図-3 材質別・発生箇所別・発生原因別発生件数

管路閉塞の材質別・発生箇所別・発生原因別の発生件数を図-3に示す。発生原因については、本管関連は「油脂の付着」が約1,600件と最も多く、

取付管関連では「樹木根侵入」が約2,400件と最も多かった。発生原因「その他」の内訳については、土砂堆積が約670件、異物混入が約630件、管の不具合約430件（破損が約290件、たるみ・勾配不良が約80件、ズレが約40件、その他不具合が約20件）、他工事による施設損傷・土砂等流入が約40件、施工不良が約20件、その他・不明が約620件であった。発生原因に関する全体的な傾向としては、油脂の付着、土砂堆積、異物混入、他工事起因といった外的要因によるものが多いため、管路閉塞を未然に防止する上では、下水道使用者や他部局を通じた他工事業者への適切な使用等に関する周知が有効であると考えられる。

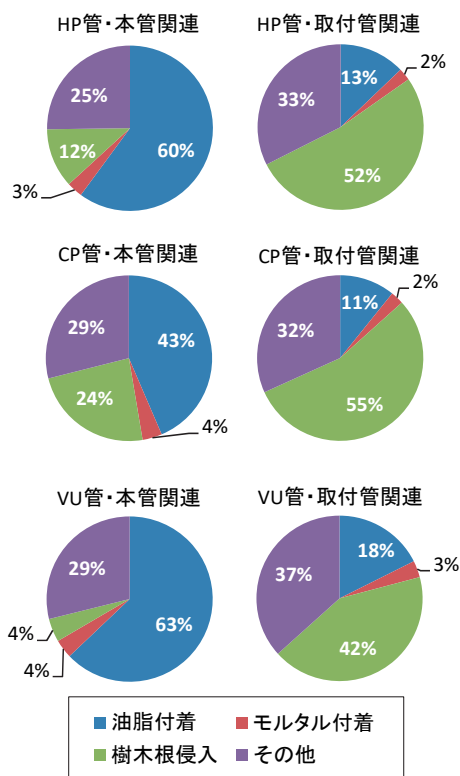
図-4 発生原因割合

次に、発生原因割合を図-4に示す。材質を問わず、本管関連では「油脂の付着」が、取付管関連では「樹木根侵入」が発生原因の大半を占めることが分かる。なお、「樹木根侵入」に着目すると、本管関連・取付管関連ともに、VU管よりもHP管及びCP管での割合が大きくなっている。これは、既往の報告⁴⁾にあるように、HP管やCP管では、VU管に比べて継手部の隙間が大きく、管きよ内への樹木根侵入を容易にすることから、発生原因割合も大きくなっていることが想定される。

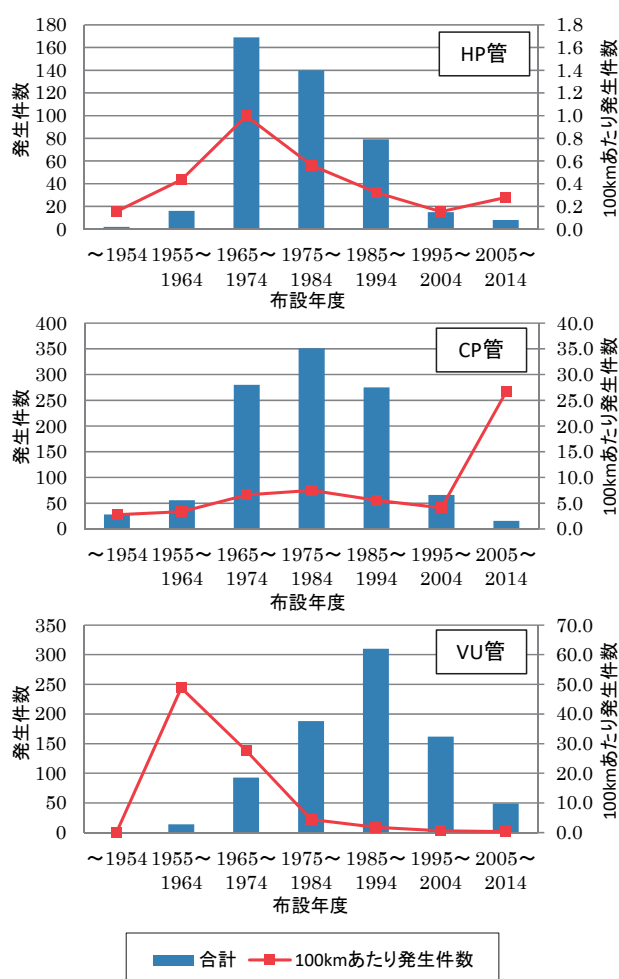
図-5 布設年度別発生件数及び100kmあたり発生件数

図-5は、材質別の布設年度別発生件数及び100kmあたり発生件数を示したものである。材質別の管きよ延長については、前述した国総研において別途調査している本管の管きよ延長を参考値として用いた。HP管とVU管に比べ、CP管の方が100kmあたり発生件数が多いことが分かる。これは、前述の継手部の隙間が大きく影響していることが想定される。VU管については、1975年以降の100kmあたり発生件数が急激に減少しているが、これは、1974年に製品規格（日本下水道協会規格）が制定され、品質や施工性が確保されたためと考えられる。なお、CP管における2005年度以降の発生件数は少ないが、100kmあたり発生件数が高くなっているのは、他の期間に比べて布設延長が極端に短いためである。

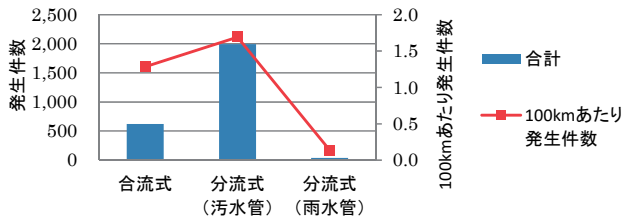
図-6 排除方式別発生件数及び100kmあたり発生件数

図-6は、排除方式別の発生件数及び100kmあたり発生件数を示したものである。排除方式別の管きょ延長については、下水道統計⑤を参考とした。分流式(雨水管)に比べ、合流式と分流式(污水管)の100mあたり発生件数が約10倍以上となっている。これは、平常時から水分が供給される環境下にあるため、根が急速に成長し、管路閉塞につながっているものと考えられる。

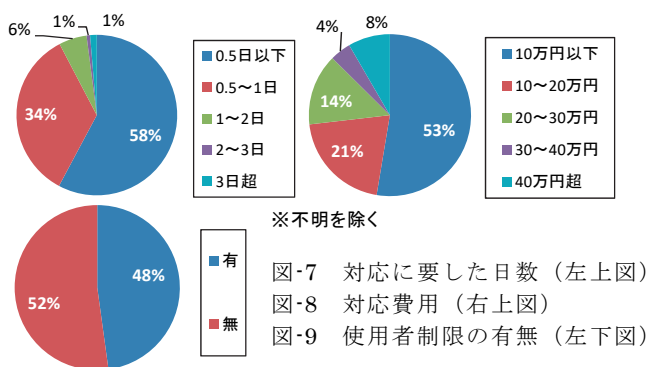
※不明を除く
 図-7 対応に要した日数(左上図)
 図-8 対応費用(右上図)
 図-9 使用者制限の有無(左下図)

管路閉塞への対応に要した日数(図-7)は、1日以下が約9割であり、管路閉塞に対して早急な対応がとられていると言える。対応費用(図-8)については10万円以下が半数であった。また、使用者制限の有無(図-9)については、有りの場合と無しの場合が同程度の割合となった。
