# 補強土壁 維持管理の手引き

## 点検編

補強土壁工法技術検討委員会

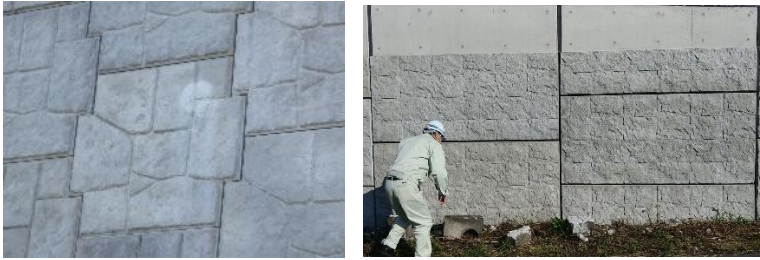
| 工種 | 壁面材 |
|---|---|
| 帯鋼補強土壁<br>コンクリート壁面材 | <p>W 1.5m×B 1.5m×t 0.14m    W 2.7m×B 1.2m×t 0.14m<br/>W 1.5m×B 1.5m×t 0.18m</p> |

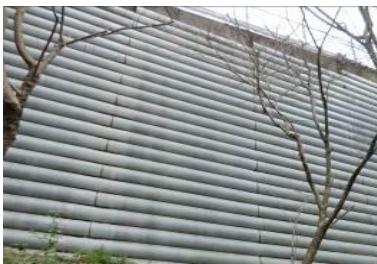
| 工種 | 壁面材 |
|---|---|
| 帯鋼補強土壁<br>鋼製壁面材 | <p>W 6.0m×B 0.33m×t 0.1m</p> |

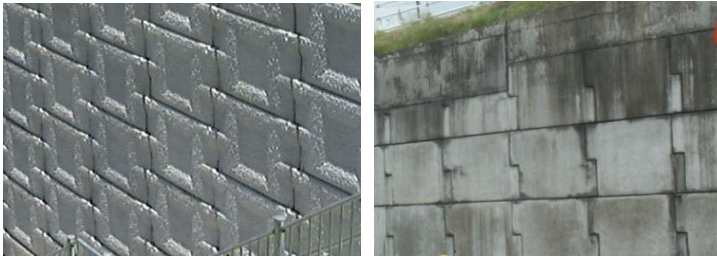
| 工種 | 壁面材 |
|---|---|
| アンカー式補強土壁<br>コンクリート壁面材 | <p>W 1.6m×B 1.0m×t 0.075m~0.16m</p> |

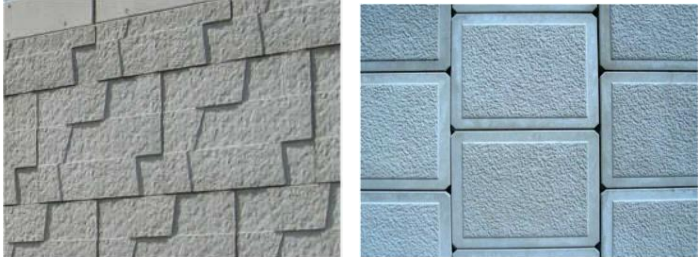
| 工種 | 壁面材 |
|---|---|
| ジオテキスタイル<br>補強土壁<br>コンクリート壁面材 | |

| | <p>W 1.25m×B 0.9m×t 0.3m      W 1.5m×B 1.2m×t 0.11m</p> <p>W 2.1m×B 1.2m×t 0.1m</p> |

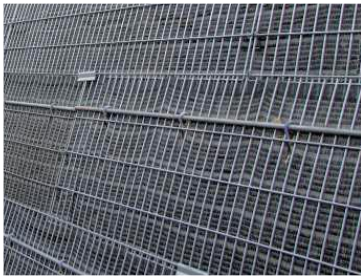
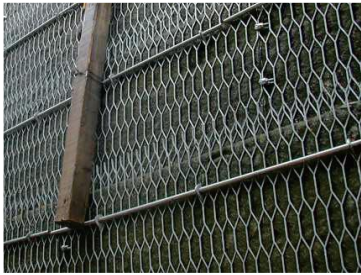
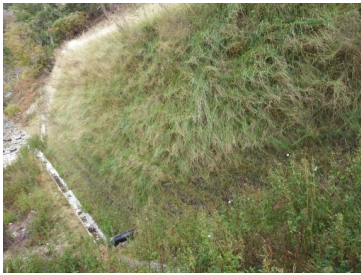
| <p>ジオテキスタイル<br/>補強土壁<br/>鋼製壁面材</p> | <div> <p>溶接金網</p> </div> <div> <p>エキスパンドメタル</p> </div> <div> <p>亀甲金網</p> </div> <div> <p>※通常、鋼製壁面は植生に被覆されていることが多いので注意</p> </div> |

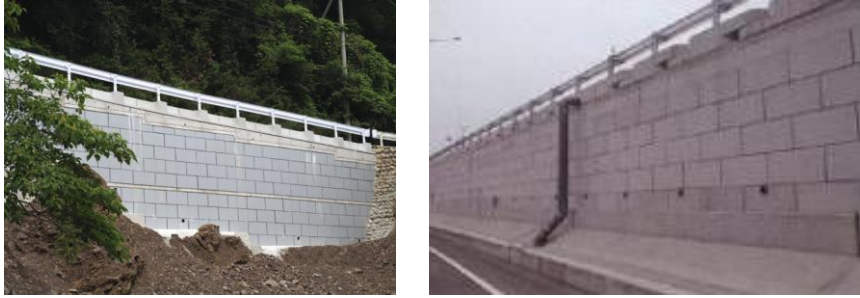
| <p>EPS<br/>(発泡スチロール)</p> | |

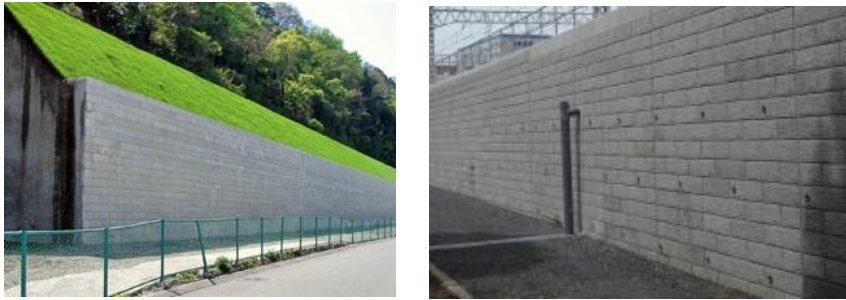
| <p>FCB<br/>(気泡混合軽量土)</p> | |

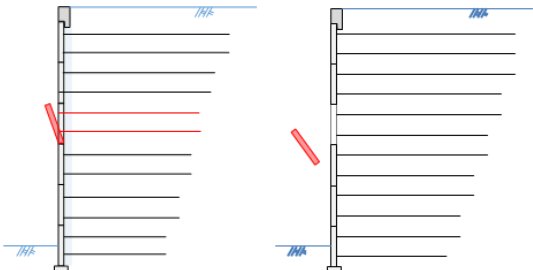
| <p>No. 20<br/>連結部の破断による<br/>壁面材の落下</p> | <p>●接合部が破断し、断面力が伝達できなくなった状態。発生すると、盛土材の漏出、崩落等につながる。</p> |

| 状 態<br>(変状形態) | | 事 象 | | | | | | | | | | | | | | | | | | | |
|---|---|---|---|---|---|---|---|---|---|---|---|---|---|---|---|---|---|---|---|---|---|
| | No.20 連結部(補強材含む)の破断<br>による壁面材の落下 | | | | ● | | | | | | | | | | | | | | | | |

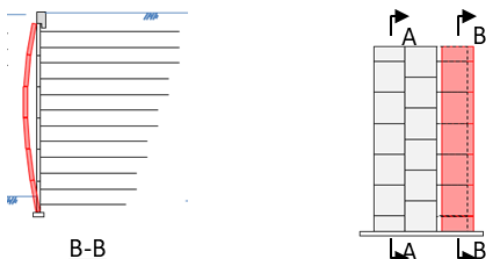
| <p>No. 23</p> <p>左右接合部の目地開き(面外)</p> | <p>●左右に隣接する壁面材どうしの接合部が、面外方向にずれた状態。進展すると、盛土材の漏出につながる。</p> <p>●局所的なすべり等によって発生する可能性がある。</p> <p>※隅角部の頂点における左右に隣接する壁面材どうしの接合部が、開いた状態。進展すると、盛土材の漏出につながる。主に、壁面が面外方向に変位し、これが隅角部の頂点の開きに変換されることで発生する。</p> |

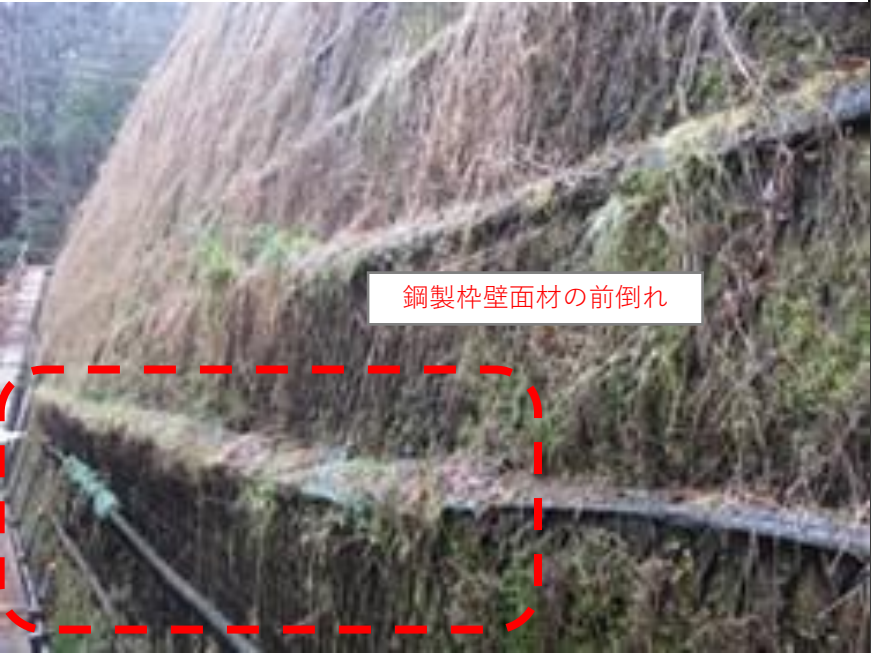
鋼製枠壁面材の前倒れ

| 事例 No.07 | | | 【写真等】 |
|---|---|--|---|
| ＜③現在の補強土壁の安定性＞<br>壁面材の前倒れは、背面の盛土材を支持しており、壁面材どうしの接合部から盛土材は漏出していないが、地下水等の供給源が不明であることから補強土壁の抵抗機構は、現在は機能しているが、損なわれつつあると判断する。 | ＜⑦措置対応＞<br>■原因究明のための調査<br>盛土材への水の供給源（表面水、地山からの地下水）を特定するための調査を実施する。 | | |
| ＜④今後考えられる事象（進行性）＞<br>地下水等の浸入が継続すると、せん断変形が進行する可能性が高い。その場合には、“補強材・連結部の破断”による“壁面材の脱落”又は、“壁面材どうしの遊間の開き・ずれ”から“盛土材の漏出”等に至る可能性がある。状況によっては“全体すべり”に進展 | ■措置（事象の進行抑止・防止）<br>水による土圧や水圧の増加を防止するため、水抜きパイプの打設し排水を促す。<br>■措置効果確認<br>措置後、適切な効果が発揮されているか否かについて、以下の項目の経過観測を実施する。<br>・壁面の鉛直変位、水平変位、頻度：出水期前後<br>・壁面材どうしの接合部の遊間量、頻度：出水期前後<br>・壁面からの湧水の見視確認、頻度：出水期前後 | | |

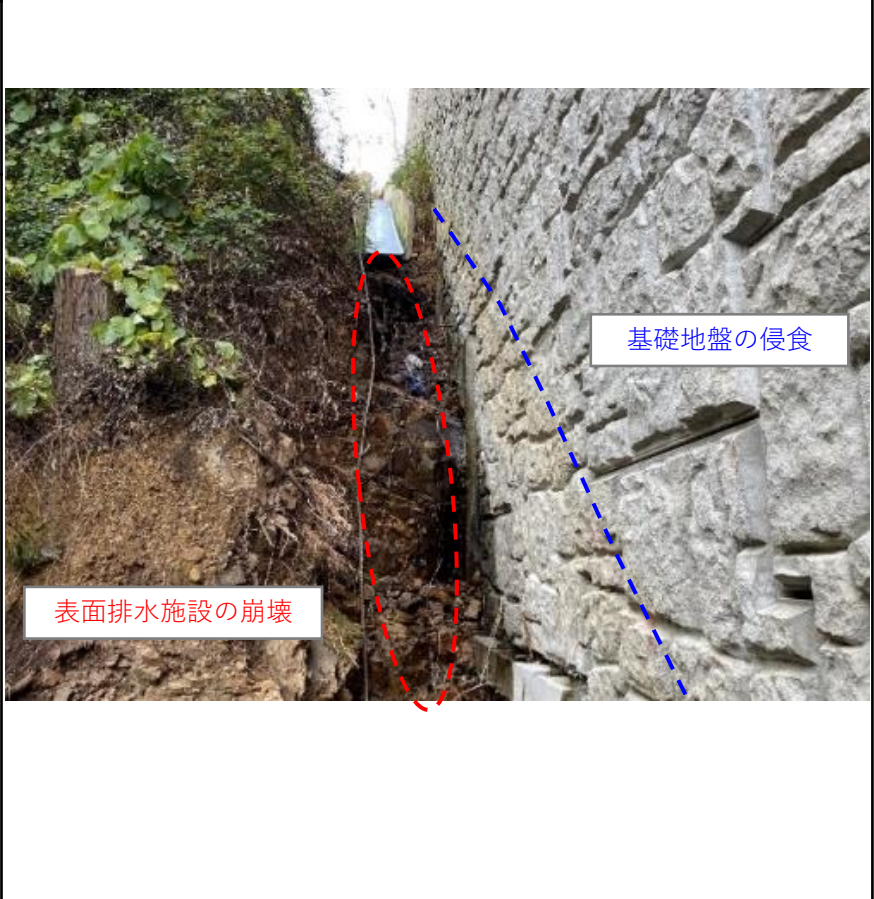
【写真等】

- 【所見（例）】**
- ＜①確認された事象（変状）＞
- 壁面の前面の基礎地盤の侵食し壁面材の基礎（基礎コンクリート）の部分的な露出、及び同位置での表面排水施設の崩壊が確認された。
- ＜②想定されるメカニズム・原因＞
- 本事象は表面排水施設において、水量が排水能力の限界を上回ることによって溢水し、排水施設周辺の基礎地盤が侵食され、これが進行したことにより排水施設が崩壊したと考えられる。
- ＜③現在の補強土壁の安定性＞
- 地盤流失並びに排水施設の崩壊により部分的に基礎コンクリートが露出しているが、基礎コンクリート下部からの盛土材の漏出までには至っていない。また基礎コンクリートに沈下等は認められず支持力は確保されていると考えられる。これらのことから、補強土壁の抵抗機構は、現時点で機能しているが損なわれつつあると判断する。
- ＜④今後考えられる事象（進行性）＞
- 表面排水施設が崩壊しているため、放置すると今後も急速に侵食が進展する可能性が高い。その場合には、壁面材の基礎の下側からの盛土の漏出や、基礎地盤の抵抗力の減少が生じ、補強土壁

- が不安定化するおそれがある。
- ＜⑤補強土壁の健全性の診断＞
- 以上より、当該補強土は区分C（早期措置段階）と判定する。
- ＜⑥道路機能への支障有無＞
- 上部は高さ10m程度の盛土、盛土上は道路で計画されているが、現時点では未施工の状態であることから、道路機能への支障はないと判断する。
- ＜⑦措置対応＞
- 措置（応急・恒久）
- ・侵食の拡大防止対策（例：ブルーシート等による養生）
  - ・侵食部分の埋戻し
  - ・表面排水施設の復旧
- 措置効果確認
- 措置後、適切な効果が発揮されているか否かについて、以下の項目の経過観測を実施する。
- ・排水施設の状態の目視確認、頻度：出水期前後
  - ・基礎地盤の侵食の状態の目視確認、頻度：出水期前後

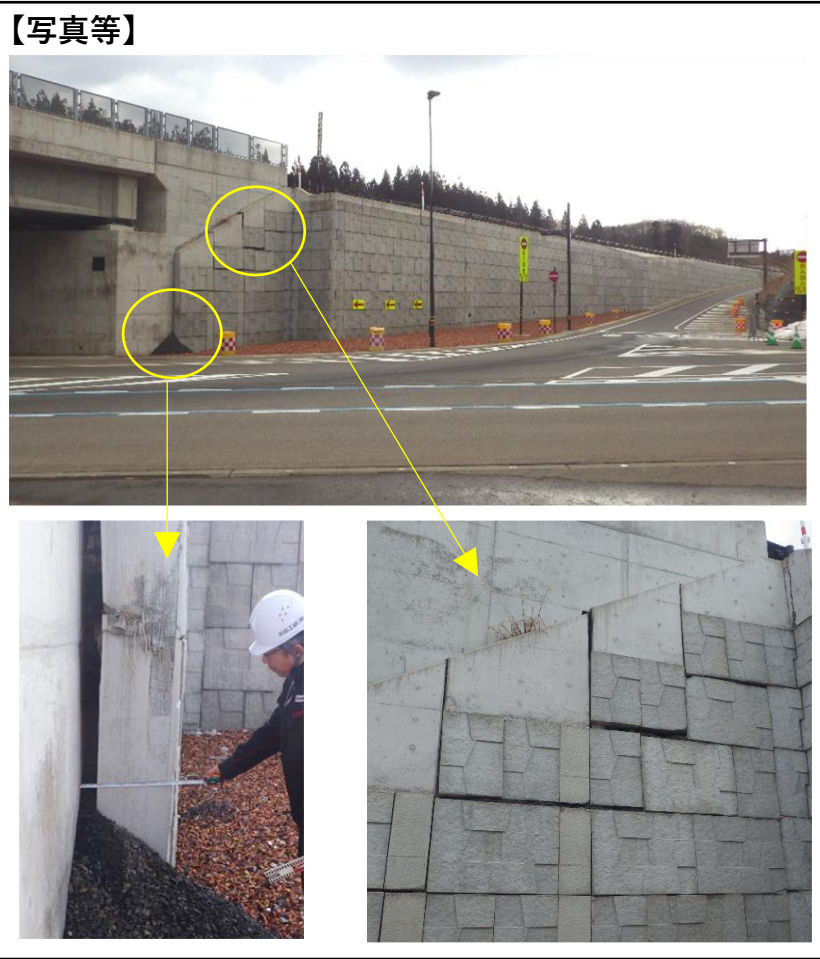
| 【部位・部材】連続構造物との接続部、壁面材どうしの接合部 | |
|---|---|
| 【確認された事象】 <ul style="list-style-type: none"><li>・連続又は隣接する構造物の接合部での開き、砕石の漏出</li><li>・壁面材の開き、ひび割れ・欠損</li><li>・壁面の傾斜・はらみ出し</li></ul> | 【その他特記（地形・地質条件、道路との位置関係等）】 <ul style="list-style-type: none"><li>・橋台背面アプローチ部に施工されている</li><li>・補強土壁の上部は道路（本線）となっている。</li></ul> |
| 【所見（例）】 <p>&lt;①確認された事象（変状）&gt;</p> <p>連続又は隣接する構造物との境界部で隙間が生じ、壁面背面の排水層（砕石）が漏出した。</p> <p>&lt;②想定されるメカニズム・原因&gt;</p> <p>本事象は地震後に発生した。大規模な地震動により連続又は隣接する構造物の接合部で開きが生じ、排水層を形成する砕石が漏出した。砕石の漏出により壁面材の背面に空間が生じ、壁面材が移動して目地開きや傾斜等に至ったと考えられる。</p> <p>&lt;③現在の補強土壁の安定性&gt;</p> <p>応急措置として、開きが生じた箇所には発泡ウレタンによる充填が施されている。壁面、笠コンクリート、上部構造物に新たな異常は見られず、盛土材の漏出も認められない。しがたってただちに補強土壁が不安定化するような可能性は低いと考えられる。</p> <p>&lt;④今後考えられる事象（進行性）&gt;</p> <p>本事象が継続すると、排水層を形成する砕石が更に漏出し、壁背面に空洞が広範囲にわたって進展する。その結果、壁面材の傾斜、はらみ出し、開きのレベルや範囲が増加して不安定化が加速する。また、外力等が作用した場合、壁面材との連結箇所が損傷して壁面材の脱落が懸念される。</p> | <⑤補強土壁の健全性の診断> |
