## デジタル写真による鋼橋塗膜診断システムの開発

守屋 進\* 山崎 孝\*\* 遠藤正彦\*\*\* 志賀さおり\*\*\*\*

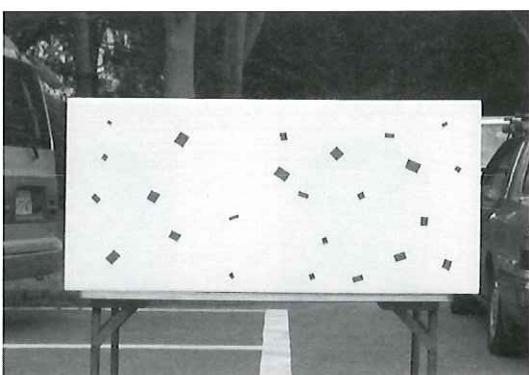
図-1 さびモデルの例（さび面積3%）

図-1に示すような塗膜劣化を模擬したさびモデル（200×100cm）を作成し、デジタルカメラで写真撮影して画像処理ソフトで画像処理を行い、デジタルカメラの画素数の選定、撮影角度、撮影距離等について検討した。

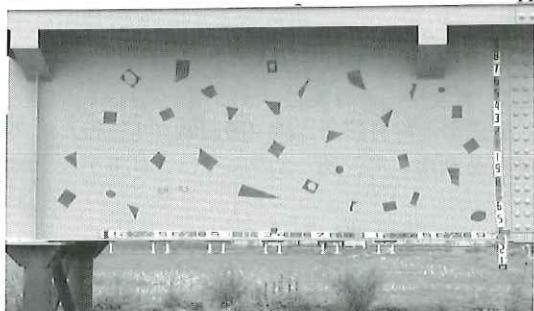
図-2 実大桁のさびモデル（さび面積 5%）

朝霧環境材料観測施設(静岡県富士宮市)の実大桁を利用して、図-2のようにさびモデル(全

面積に対して面積率を算出し、その面積分に劣化部に見立てた赤テープを貼り付けた)による検討を行った。

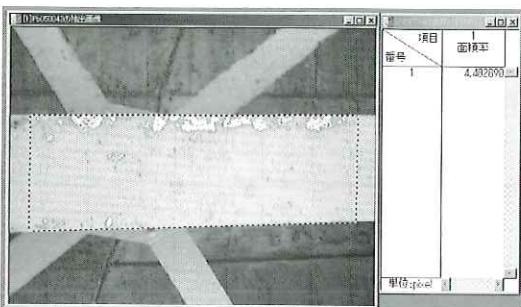
図-3 画像処理の例

デジタル写真撮影マニュアルと画像処理マニュアルの実橋への適用性を検証するため、中部地方整備局管内の60橋を調査した。その結果、写真撮影マニュアルに基づいて撮影対象部位のすべてが撮影できた橋梁は34橋、起点側または終点側のどちらか一方が撮影可能な橋梁は8橋、部分的に撮影可能な橋梁は12橋、まったく撮影できなかつた橋梁は5橋であった。ただし、部分的に撮影できた橋梁でも、その撮影箇所が橋梁の平均的な劣化状況を示しており、塗膜診断上問題はなかつた。すなわち、60橋中54橋はデジタルカメラによる塗膜調査が可能であった。なお、調査ができなかつた橋梁の理由は『跨線橋』、『橋梁下環境が谷間で降りられない』などの理由であった。また、調査デジタル写真を図-3に示す画像処理の例のように画像処理を行つた。

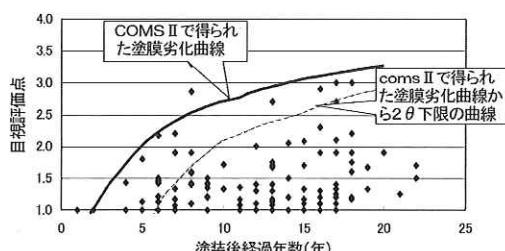
図-4 (1) 目視評価点と塗装後年数の関係

図-4 (1) は、各橋梁の塗装後年数を横軸、目視評価点の平均値 (COMS I) を縦軸にプロットしたものであり、図-4 (2) は、各橋梁の塗装後年数を横軸、画像処理劣化%の平均値 (COMS

IV) を縦軸にプロットしたものである。この結果から、中部地方整備局管内の橋梁 75 橋の塗膜は、COMS II の塗膜劣化曲線よりも下限値側の橋梁が多く、塗膜劣化の進行が遅いことが判明した。

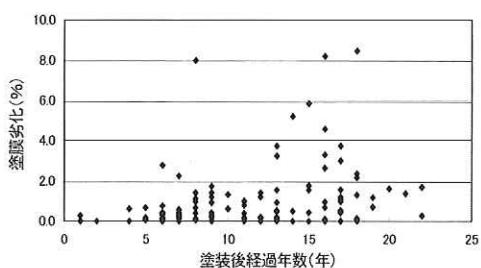
図-4 (2) 画像処理劣化%と塗装後年数の関係

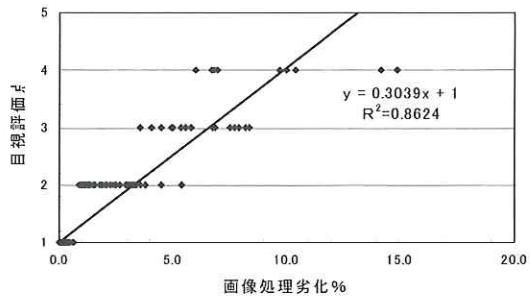
図-5 日視評価点と画像処理面積の対比

橋梁調査したデータから目視評価点と画像処理劣化%を対比した結果を図-5 に示す。 $R^2 = 0.86$  ( $n = 255$ ) と高い相関を示しており、この相関式  $y = 0.3039x + 1$  から COMS II の塗替え判定基準の劣化度 2.3 を画像処理劣化%に換算すると 4.27% となる。この結果より、COMS IV の塗替え判定基準は 4.00% とした。また、塗膜劣化曲線も相関式  $y = 0.3039x + 1$  (ここで、y は塗膜劣化面積、x は経過年数) から換算したものを採用した。

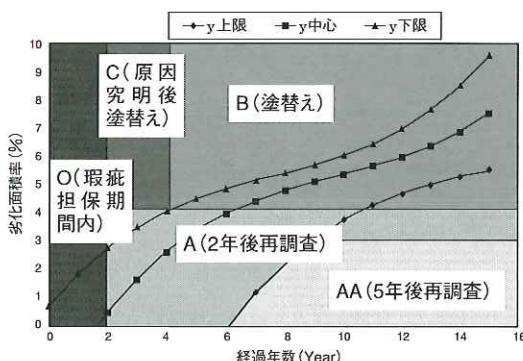
図-6 塗装後の経過年数と塗膜の劣化面積率に対する塗膜劣化診断判定図

COMS II では A 塗装系の塗膜劣化曲線は、上限、下限を含めて図-6 に示すような 3 次曲線になる。

塗装後の経過年数と塗膜の劣化面積率を入力して塗膜の劣化程度を診断し、塗膜の劣化程度と経過年数から塗替え時期および再調査時期を判定する。塗装後の経過年数と塗膜の劣化面積率に対する塗膜劣化診断判定図を図-6に示す。

- ①Oゾーン：塗装後の経過年数が2年以下の場合。  
塗装工事の瑕疵担保期間内にため塗膜劣化診断は行わない。
- ②AAゾーン：塗膜の劣化面積率が3%以下で、劣化曲線の上限式よりも遅い劣化のときは、塗膜の劣化進行が遅く2年後に塗膜の劣化面積率が4%には達しないと想定されるため、5年後に再調査する。
- ③Aゾーン：塗膜の劣化面積率が4%以下でゾーンAAを除いたところは、塗膜の劣化進行が通常の劣化と考えられ2年後に塗膜の劣化面積率が4%に達する可能性があると考えられるため2年後に再調査する。
- ④Bゾーン：塗膜の劣化面積率が4%以上で劣化曲線の下限式で4%に達する時期よりも遅い劣化であるものは塗替えを実施するとした。
- ⑤Cゾーン：塗装後4年内に塗膜の劣化面積率が4%以上に達している場合は、早期劣化の原因を究明して対策を施した後、塗替え塗装する。

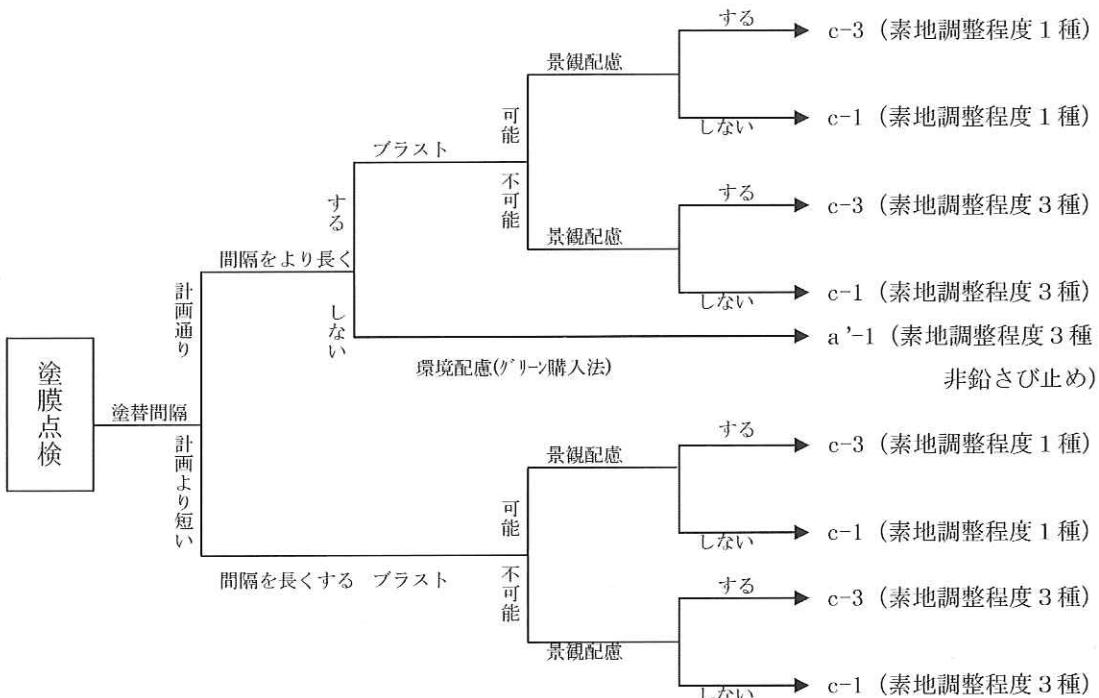
図-7 旧塗膜 A, a 塗装系時の塗替え塗装仕様の選定フロー

塗膜診断の結果、塗替えが必要と診断された場合に塗替え塗装仕様を選定する。塗装仕様の選定に当たっては、対話形式で、①塗装の塗替え間隔は計画通りか、計画よりも短かったか、②塗替え間隔が計画通りではあるが塗装間隔をより長くしたいか、計画より短いときは間隔を長くしたいか、③現場ブラストによる素地調整が可能か不可能か、④景観を配慮するか（塗膜の紫外線劣化による光沢や色調を変化を許容するか）、の設問に対する回答に基づいて、グリーン調達や塗装のライフサイクルコストを考慮して塗装仕様を選択するシステムである。旧塗膜がA, a塗装系の塗り替え塗装仕様の選定フローを図-7に示す。
