◆特集：自然災害リスクの評価と軽減◆

緊急時における土砂災害リスク監視のための一手法

A Method for Monitoring Sediment-related Disaster Risk in Emergency

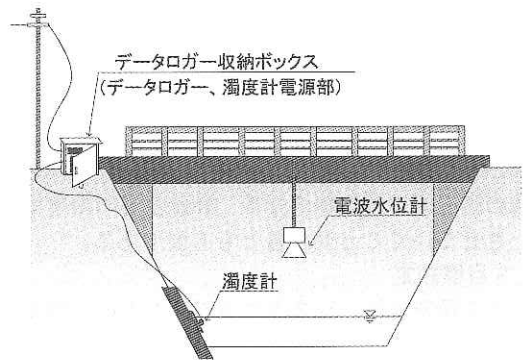
図-1 監視システムの概念図

図-1は監視システムの概念図で、基本形を示したものである。監視システムは、土砂移動モニタリングで浮遊砂の観測に用いられることの多い濁度計、それを流水中に固定する装置、及び、濁度計からの出力値を記録するデータロガーで構成される。本観測では濁度計からの出力値をデータロガーに蓄積しているが、実際に監視システムとして配備する際には、警戒避難システムに接続できるように改良する必要がある。また、流水中に固定する装置は現場の条件に応じて適宜修正する必要がある。

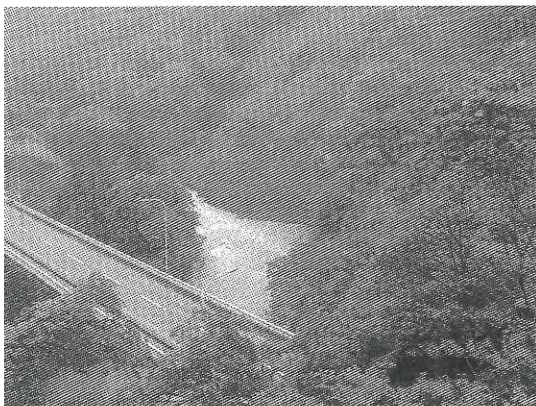
土石流の発生原因は1) 溪床堆積物が侵食されて土石流となる場合、2) 崩壊土塊が水と混合して土石流となる場合、3) 天然ダムが決壊して土石流となる場合に大きく分類できる<sup>3)</sup>。いずれの場合においても、時間的な差はあるにしても、土石流が発生する前に、土砂が下流に流されることになる。写真-1は河道閉塞によって下流に流れ出す濁水の一例で、平成18年5月13日に岐阜県揖斐川において発生したものである。写真-1から河道に堆積した土砂の一部が侵食され、濁水となって下流に流されていることが分かる。このような

写真-1 河道が閉塞した事例（岐阜県揖斐川、平成18年5月13日撮影）

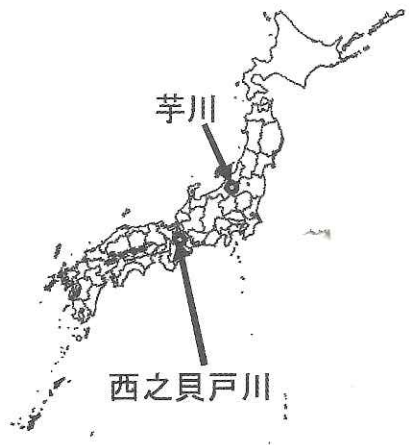
図-2 濁度計を設置した流域の位置

砂防研究室が三重県にある西之貝戸川と新潟県にある芋川の2地点（図-2）に設置した濁度計の観測データに基づいて、河道を閉塞した土砂（天然ダム）や河床に堆積している不安定な土砂の移動により生じる濁水の土砂容積濃度の時間変化を検知する可能性を検討した。

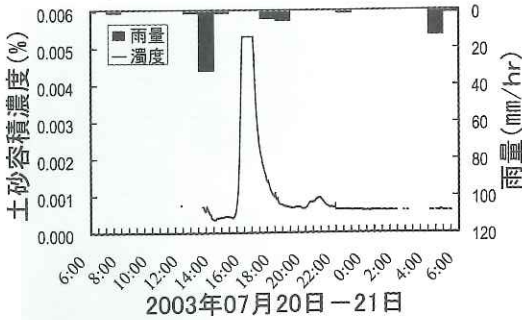
図-4 (a)、(b)は2003年7月20日～21日と2004年6月21日の観測結果で、それぞれ濁度計の出力値から算出した土砂容積濃度と藤原岳雨量観測所における時間雨量の関係を示したものである。2003年7月20日～21日の気象状況は最大時間雨

図-4 (a) 濁度計の観測結果 (西之貝戸川)

量 12mm/10min. (21日 14時 10分から 20分) であった。2003年 7月 20日～21日の観測では、土砂容積濃度が 0.0004% (20日 午後 3時 20分) から 0.0053% (20日 午後 3時 50分) へと 13倍程度急激に上昇した。その後、濁度計の出力値が計測範囲を超えたため、土砂容積濃度の最大値は不明であった。2004年 6月 21日の観測では、土砂容積濃度が 0.0001% (午前 10時 50分) から 0.0029% (午後 2時 10分) へと 29倍程度急激に上昇した。その後、濁度計の出力値が午後 2時 20分まで計測範囲を超えたため、土砂容積濃度の最大値は不明であった。2004年 6月 21日の観測時に濁度計の設置地点を撮影したビデオ映像を解析したところ、目印として設置していた木杭が流出したことが分かった。また、同年 6月 23日に実施した現地踏査で、濁度計は写真-3に示すように直径 10cm 程度の砂礫で埋まっていた。以上のように、これらの 2つの観測時における降雨強度が近い値で、濁度計の出力値がオーバーレンジしていたこと、さらに 2004年 6月 21日の観測後濁度計が砂礫で埋まっていたことから、砂、シルト、粘土といった細かい土砂だけでなく礫といった粒径の大きい土砂の移動が生じたと推測される。なお、図-4 (a) と (b) で土砂容積濃度のオーバーレンジに差が生じているが、これは観測に用いた濁度計が異なったのである。

量 32mm/hr. (20日 13時から 14時)、最大 10分雨量 9mm/10min. (20日 13時 20分から 30分) であり、2004年 6月 21日の気象状況は最大時間雨量 34mm/h. (21日 14時から 15時)、最大 10分雨

礫の移動が生じていたと推測される観測結果(図-4)と生じていなかったと推測される観測結果(図-5)を比較すると、礫の移動がある場合、土砂容積濃度が13倍以上に急激に増加するという傾向が見られた。

図-4と7に示した観測結果から、砂、シルト、粘土といった細かい土砂だけでなく礫といった粒径の大きい土砂の移動が生じた場合には、土砂容積濃度は短時間で計測範囲を超えるほど上昇したことがわかった。その倍率は表-1に示すとおりで、単位時間当たりの倍率は8.7~132.0倍/時間であった。

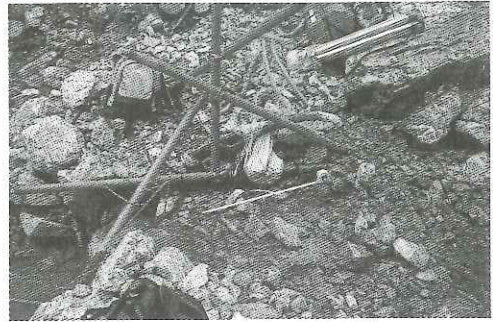
写真-3 濁度計の堆砂状況

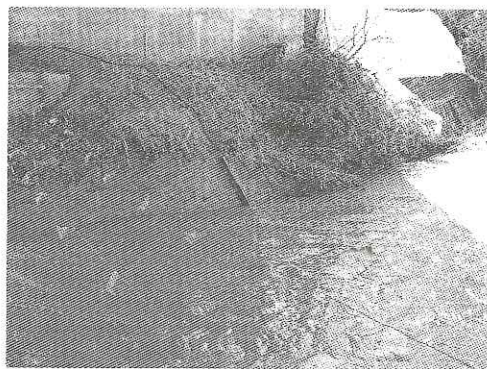
濁度計は図-6に示す観測地点に設置した。なお、観測地点は小芋川大橋である。写真-5は芋川に設置した濁度観測システムを右岸側から撮影したものである。鋼製でH型鋼(写真中央の茶色いもの)上を移動して任意の水位に固定できる装置に濁度計を固定した。濁度計とデータロガーは西之貝戸川で用いたメーカーのものと同じで、それぞれD & A Instrument社製OBS-3、東京計測社製データロガーである。但し、西之貝戸川と異なり、小芋川ではデータロガーは10分間隔で10秒間計測し出力値を保存した。なお、メモリーカードは約40日に一度交換した。写真の左側に写っている2本の線はワイヤセンサーである。この観測システムは2005年2月23日から稼働している。本

写真-5 濁度計設置箇所の様子

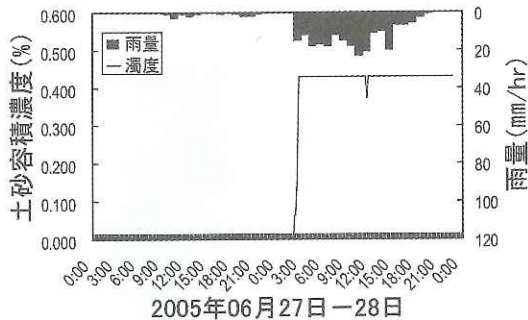
図-7は2005年6月27日から28日にかけての観測結果で、大きな土砂流出が生じていたと推測される場合である。2006年6月27日～28日の気象状況は最大時間雨量23mm/hr. (28日10時から11時)であった。この出水では、小芋川大橋に設置されていたワイヤセンサーが切断されており、また、濁度計を固定したH型钢に流木が引っかかっていたことから、大量の土砂・水と流木が流出したと推測される。土砂容積濃度は28日の午前2時以前で0.0039%程度の値であったが、午前2時50分の時点で0.4289%の値に到達した。その後、濁度計が計測可能な範囲を超えたため、土砂容積濃度は0.4289%のままで推移した。このように土砂容積濃度が50分程度の短時間で100倍以上大きくなったことが分かった。なお、午前11時40分ごろ濁度計の出力値が一時計測範囲内に入ったため、土砂容積濃度が低下した。これは濁度計とデータ

ロガーを接続するケーブルが切断された影響がでたためと考えられるが、詳細な原因は不明である。

図-7 濁度計の観測結果 (芋川)

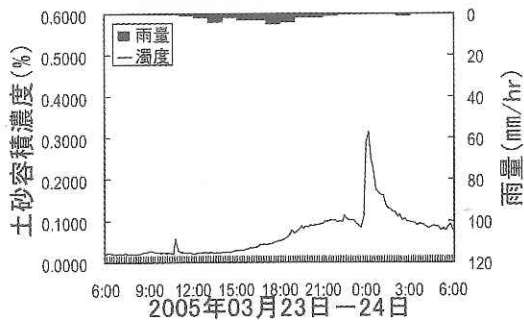
図-8は2005年3月23日から24日にかけての観測結果で、大きな土砂流出が生じていなかった場合である。2006年3月23日～24日の気象状況は最大時間雨量5mm/hr. (23日17時から18時)であった。この出水ではワイヤセンサーは切断されなかったことから、大量の土砂・水と流木が流出しなかったと推測される。土砂容積濃度は23日の午前10時以前で0.0225%程度の値であったが、午後10時30分の時点で0.1126%の値となり、23日の午後11時40分までゆっくりと変化した。その後、土砂容積濃度は午後11時40分の0.0828%から上昇し、24日の午前0時10分頃に0.3136% (最大値)を示した。このように、土砂容積濃度は一時30分間で4倍程度上昇したものの、2005年6月27日から28日の観測結果と比べると、全体的にゆっくりと変化した。

図-8 濁度計の観測結果 (芋川)

また、図-5と8に示した観測結果から、濁水のように主に砂、シルト、粘土といった細かい土砂が流水中を浮遊して流れる状況が卓越するような土砂移動が生じた場合には、土砂容積濃度はゆっくりと変化したことがわかった。
