# 国道20号無電柱化における道路空間の景観・環境の改善の取組み

国道20号東京都調布市（飛田給地先）の味の素スタジアム（東京スタジアム）前について、無電柱化実施後の路面復旧にあわせて、修景整備を実施するため、道デザイン研究会で議論しアドバイスをいただきながら修景検討を行い地上機器の配置計画や小型化、道路植栽と歩道舗装の改善を行った。

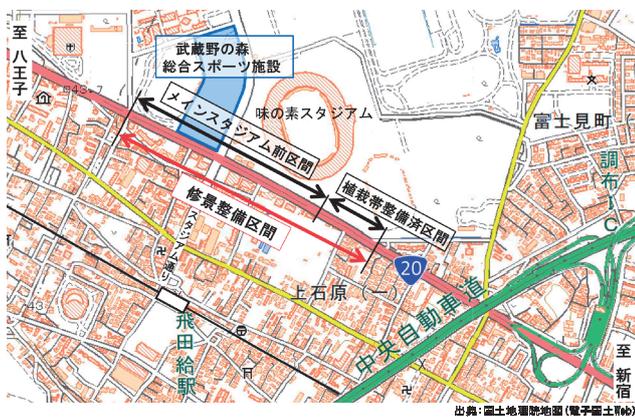
図-1 修景整備区間図

今回、修景整備を行う区間は、2019年ラグビーワールドカップ、2020年東京オリンピック・パラリンピックの競技会場となる味の素スタジアム（東京スタジアム）周辺の約700mの区間となっている（図-1）。

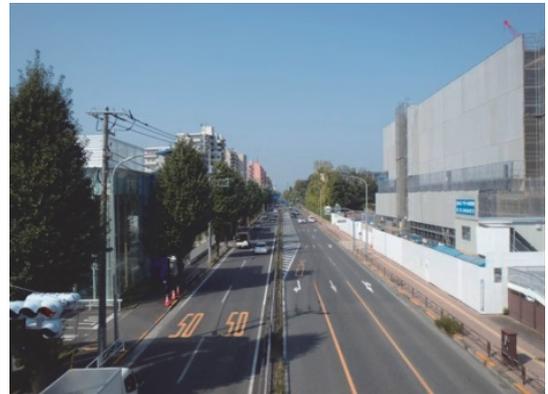
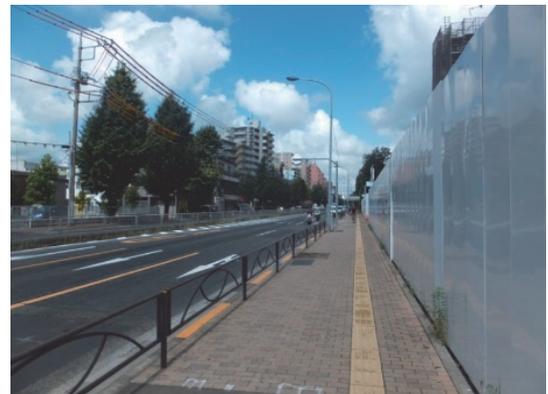
写真-1 メインスタジアム前区間(平成27年8月時点)

メインスタジアム前区間の武蔵野の森総合スポーツ施設に面しているところ（青色部分）では、東京都の施工による施設側の整備が既に始まっていて仮囲いが設置されている状況であった。また、歩道内には植栽がない状況であった。

工事着手前（平成27年8月時点）の現地状況は写真のとおりであった（写真-1）、（写真-2）。

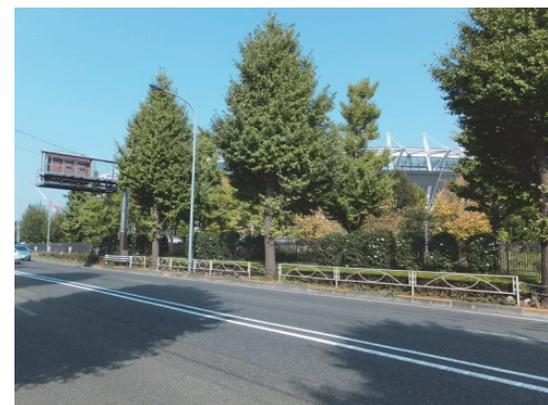
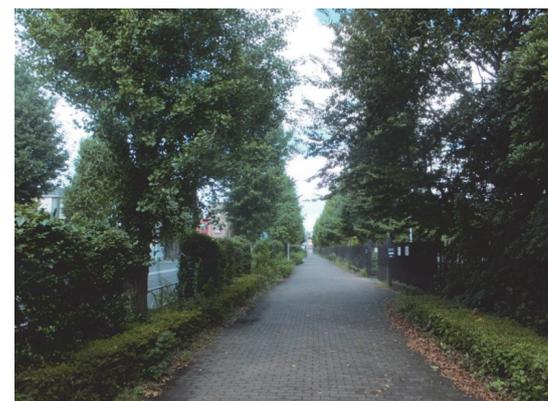
写真-2 植栽帯整備済区間（平成27年8月時点）

植栽帯整備済区間では民地側の植栽もあり、木々が生い茂りうっそうとした雰囲気であった。

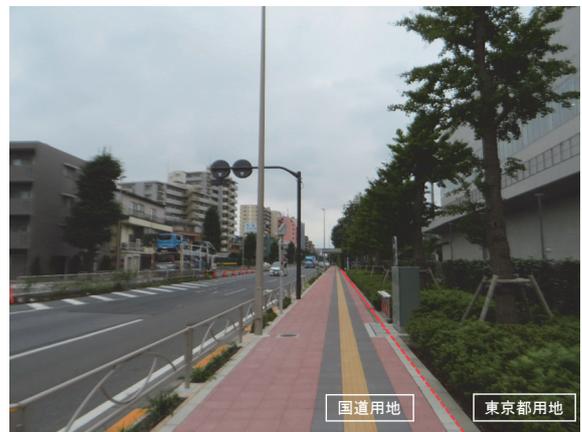
写真-3 現在の状況（令和元年7月時点）

メインスタジアム前の区間の整備状況について、現在（令和元年7月時点）の状況である（写真-3）。整備途中であるが、イメージパースに近い整備が概成している（図-2）。

歩道舗装については、歩行者の暑熱対策のため、透水性機能を合わせ持った「遮熱性平板」を採用した。また、調布市道のスタジアム通りと同じ赤茶系の舗装色とした。

植栽については、整備前は歩道内には植栽がなかったが、縁石の背面に新たに埋設ユニットを設置し、地被類を植えることにより緑量を確保した。

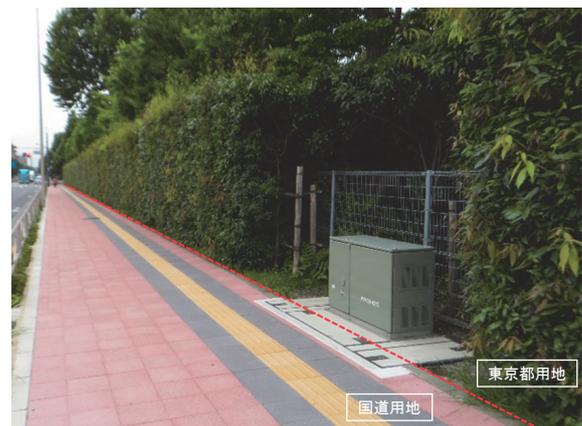
写真-4 地上機器の設置状況

電線共同溝の地上機器については、東京都用地の武蔵野の森総合スポーツプラザの植え込み内に移動して設置した。また、小型化の開発が進んでいる変圧器については、低地上高型（高さ800mm×幅450mm×長さ1,100mm）の機器を設置し、景観に配慮した（写真-3の地上機器は開閉器）（写真-4）。

電線共同溝の地上機器については、一定間隔での設置が必要なことから、歩道幅員を極力確保するため、民地側（東京都用地）に設置することとした。また、地上機器については、小型化の開発が進んでいる変圧器について、低地上高型（高さ800mm×幅450mm×長さ1,100mm）の機器を設置し、景観に配慮することとした。

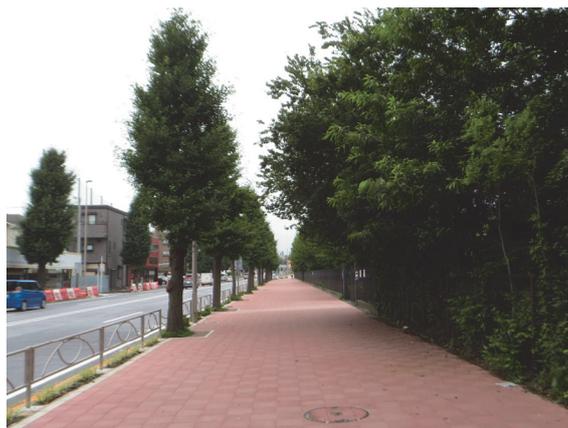
写真-5 現在の状況（令和元年7月時点）

植栽帯整備済区間の整備状況について、現在（令和元年7月時点）の状況である（写真-5）。整備途中であるが、イメージパースに近い整備が概成している（図-3）。

歩道舗装については、メインスタジアム前区間と同様に、透水性機能を合わせ持った「遮熱性平板」を採用した。舗装色も同じ赤茶系とした。

植栽については、歩道空間に閉塞感を与えていた中低木は撤去し、防草対策を考慮した植栽（埋設ユニット型）を設置した。あわせて、大径化し建築限界を侵していたり、老木化し倒木の恐れのある高木は撤去し、埋設ユニットに地被類を植えることにより緑量を確保した。存置した高木には植樹樹内に根元を覆うツリーサークルを設置し、歩行者の踏みつけなどから根元を保護するとともに、植樹樹内を歩行可能な空間とすることで歩道の有効幅員を確保した。

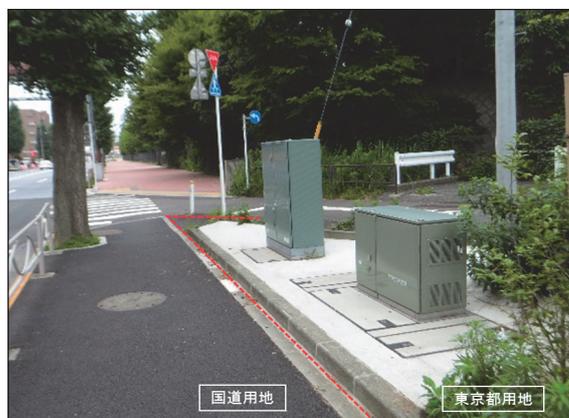
写真-6 地上機器の設置状況

電線共同溝の地上機器については、既存の機器を移動し、隣接する東京都の都営住宅敷地の公園内に設置した。また、変圧器については、メインスタジアム前区間と同様に低地上高型（高さ800mm×幅450mm×長さ1,100mm）の機器を設置した（写真-6）。

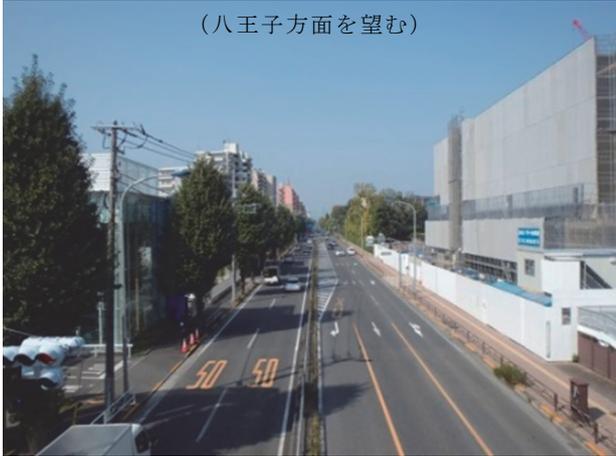
写真-7 整備前の状況（平成27年8月時点）

味の素スタジアム前交差点に架かるペDESTリアンデッキから眺めた全景の状況について、八王子方面の整備前（平成27年8月時点）（写真-7）、現在（令和元年7月時点）（写真-8）の状況である。

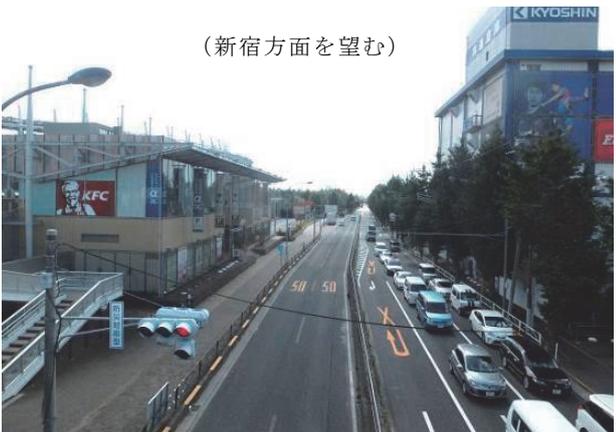
写真-9 整備前の状況（平成27年8月時点）

新宿方面の整備前（平成27年8月時点）（写真-9）、現在（令和元年7月時点）（写真-10）の状況である。

(新宿方面を望む)
